ARBELET Florent - *Soins aux Arbres*

Commune d'Arçon - Préconisation de travaux - Mai 2019

1. Alignement rue des Tilleuls :

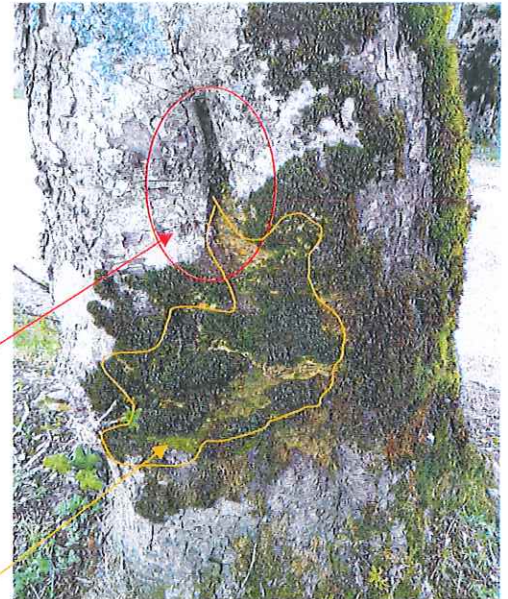
N°1. Marronnier :

Arbre en porte à faux par rapport ligne EDF moyenne tension.
Réduction sévère de l'ensemble des branches côté ligne électrique préjudiciable.

Présence du champignon lignivore *Laetiporus sulfureus* à la base du tronc, à proximité d'une cavité, dommageable pour l'arbre; porte à faux et faiblesse de l'ancrage augmentent le risque de rupture lié au champignon

Cavité

Champignon

Préconisation d'abattage.

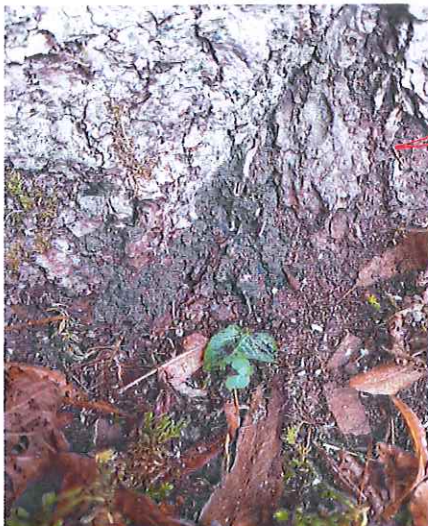
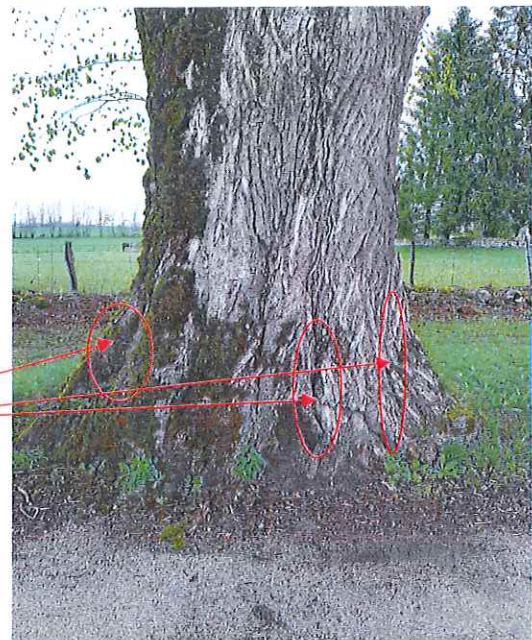
2. Tilleul :

Présence du champignon lignivore *Ustulina deusta* au niveau du collet; champignon connu pour être très agressif.

Présence de carpophores répartis tout autour du tronc, signe d'une infestation massive.

Altération importante des tissus du bois supposée, confirmée par utilisation du maillet sonore.

Carpophores (fructifications) de l'année 2019 et de l'année précédente visibles.

Risque de rupture élevé : abattage de l'arbre préconisé

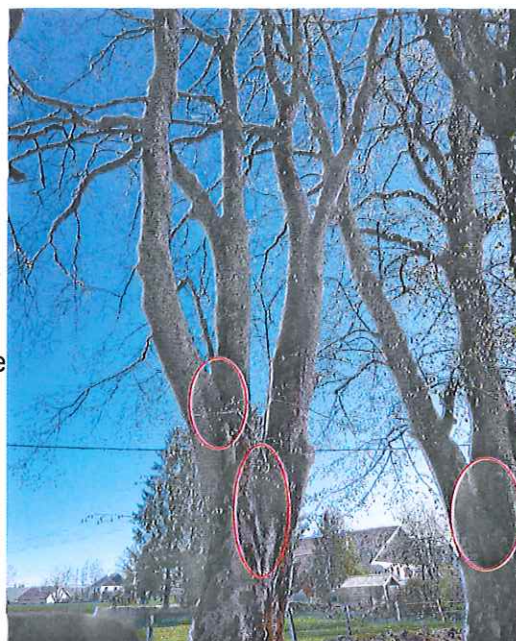
N°3 et 4. Tilleuls :

Arbres élancés, faiblesse mécanique au niveau des branches charpentières (écorces incluses).
Colonnes cambiales marquées (renforcements face aux charges importantes supportées par la base de l'arbre),
cavités visibles de faibles ampleur au niveau des charpentières (une, occupée par une nichée de pics bois),
foyers de pourriture acceptables (anciennes coupes) à faible hauteur; probablement d'autres au pied (contreforts racinaires).

Préconisation pose de haubans (indice de rupture 8 tonnes)
Taille d'allègement et de mise en sécurité à réaliser au préalable.
Arbres à surveiller très régulièrement néanmoins.

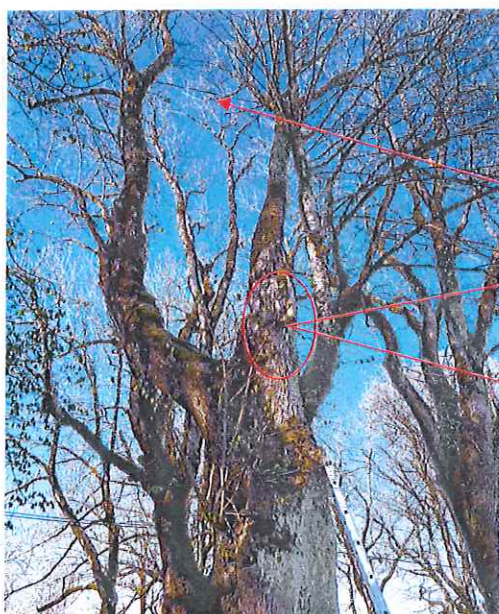
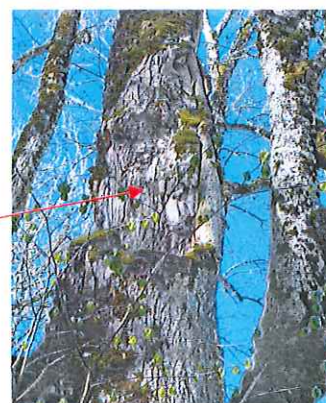
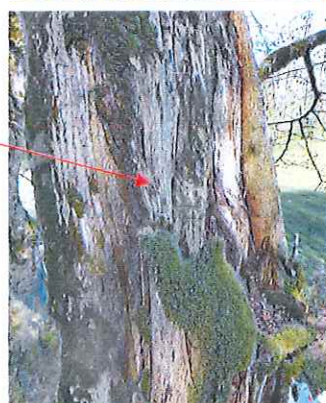
N°7. Tilleul :

Arbre élancé, présence d'un hauban.
Branche charpentièrre arrachée par le passé, altération des tissus du bois importante.
Même en présence du hauban le risque de rupture est élevé (celui-ci ne travaille pas dans l'axe de la branche).

Hauban

Préconisation abattage

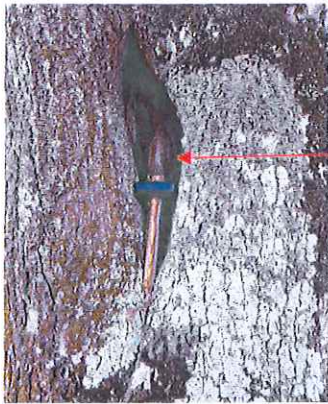
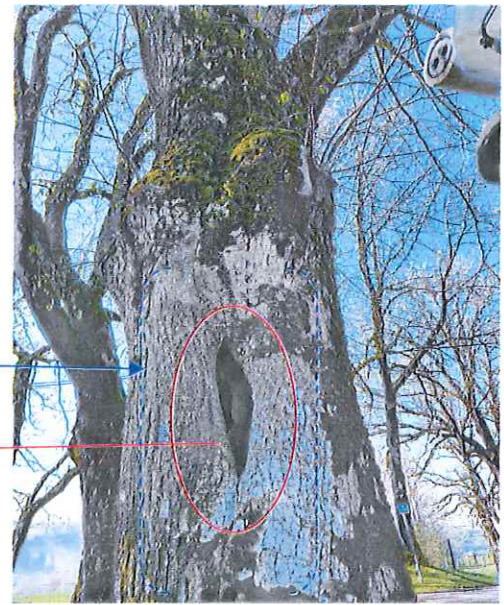
N°8 Tilleul :

Arbre totalement creux, de la base du tronc à la base des charpentières. Paroi résiduelle de bois sain trop faible pour assurer une stabilité de l'arbre acceptable (< 30%).

Cavité

Abattage préconisé.

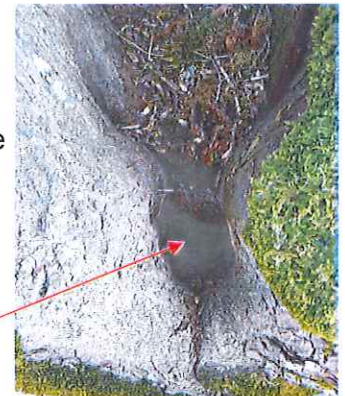
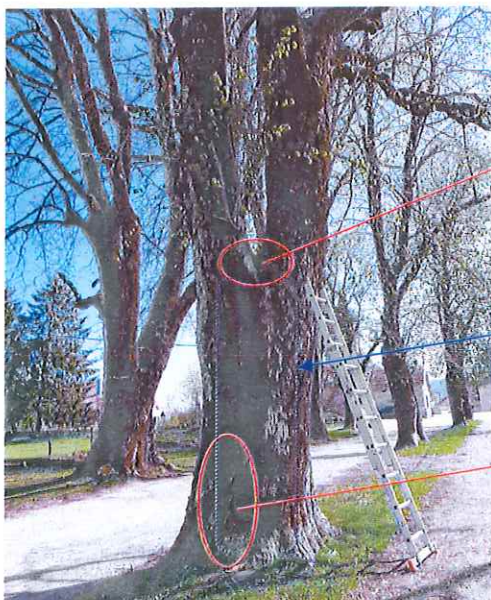
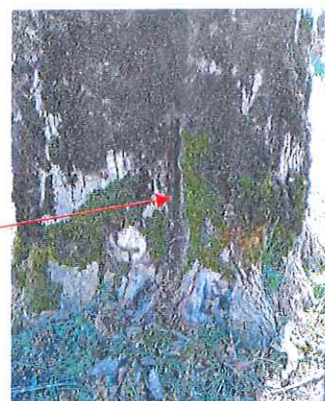
N°12 . Tilleul :

Arbre totalement creux, du pied jusqu' au niveau des charpentières et d'une écorce incluse, fragilisant leur insertion.
Paroi résiduelle de bois sain beaucoup trop faible pour assurer la solidité de l'arbre : < 30%

Cavités ouvertes à l'insertion des charpentières et à la base du tronc.

Cavité

Abattage préconisé

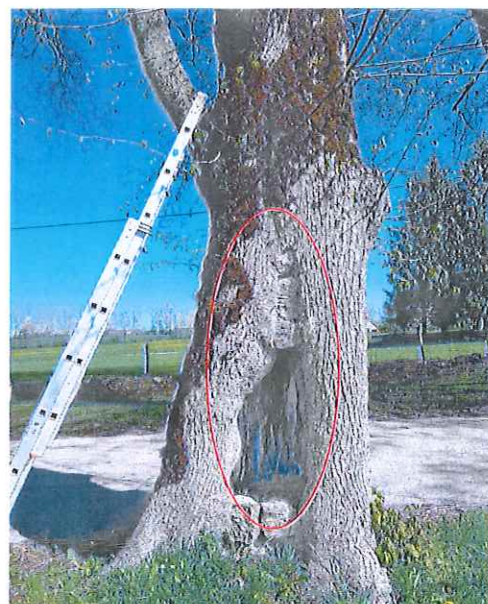
N° 13. Tilleul :

Arbre creux de part en part, cavité au pied de l'arbre largement ouverte. Paroi résiduelle de bois sain trop faible ne permettant pas d'envisager la conservation de l'arbre en toute sécurité.

Préconisation abattage

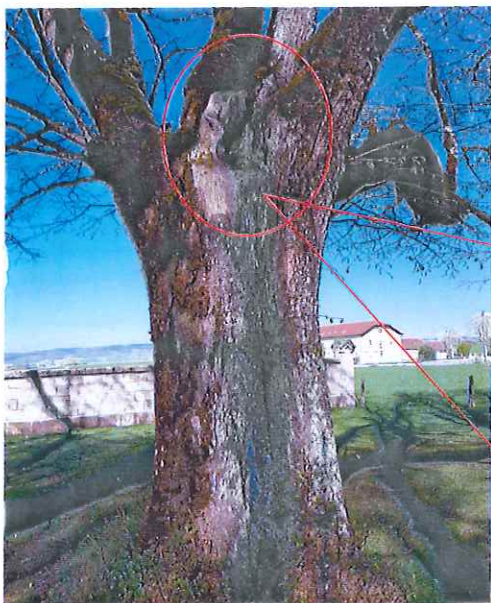
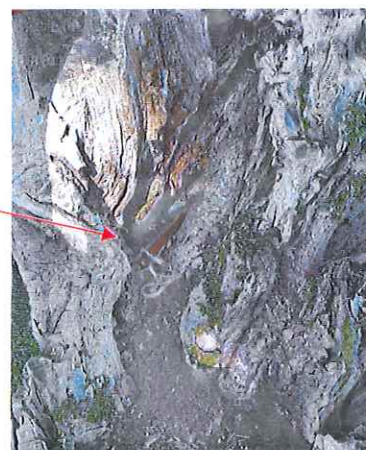
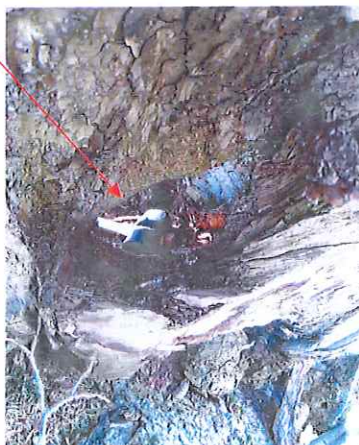
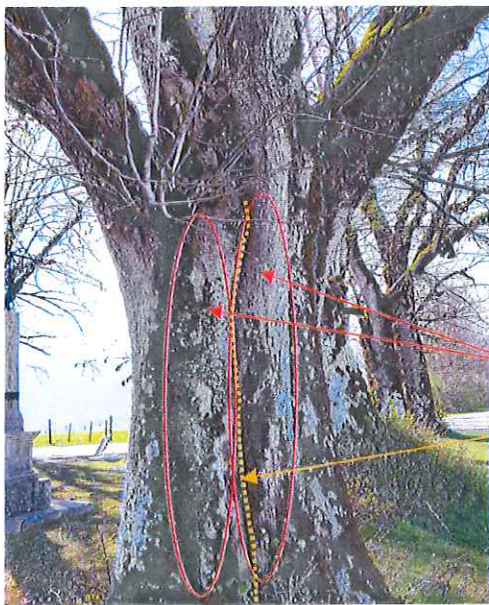
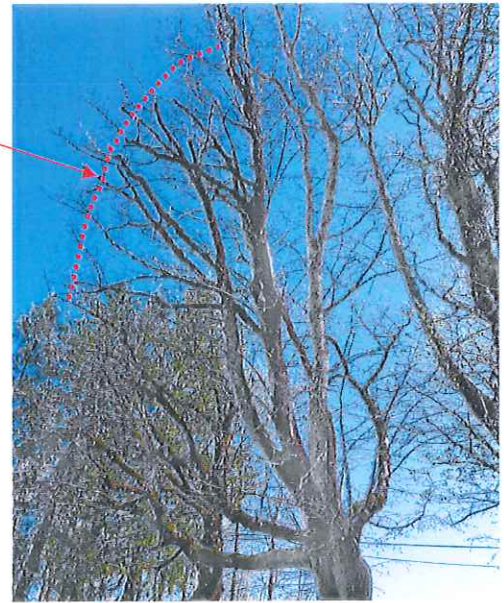
N° 4. Tilleul :

Important foyer de pourriture dû à la rupture d'une charpentièrre par le passé. Cavité ouverte au niveau de l'insertion des autres charpentièrres, fragilisant l'ensemble de la structure.

Vues de faces avant et arrière. Notez le positionnement du maillet.

Dépérissement

Colonnes cambiales

Fissure longitudinale interne

Colonnes cambiales très marquées, signe d'une fissuration interne conséquente, en face arrière par rapport à l'arrachement. Dépérissement prématuré de l'ensemble de la couronne, signe d'une vitalité très faible.

Le risque de rupture est important.

Abattage préconisé

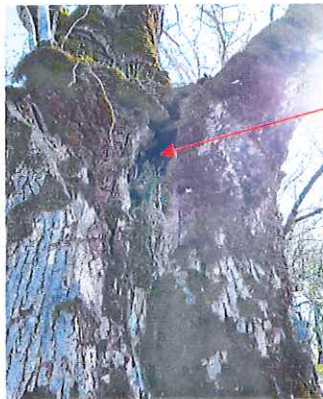
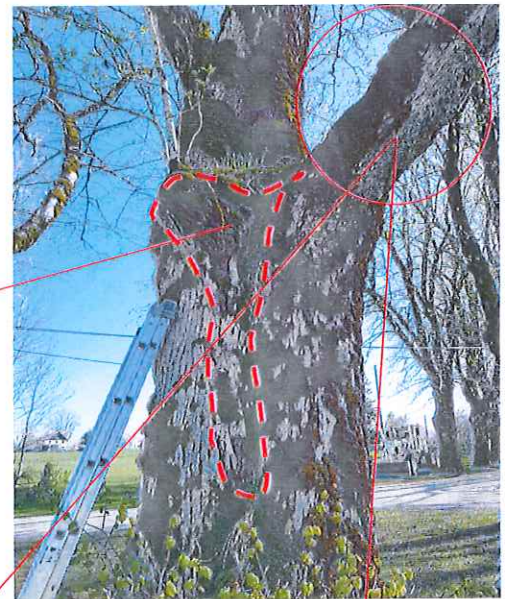
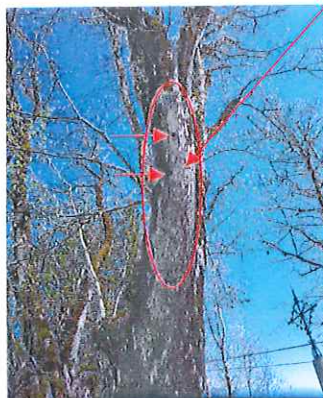
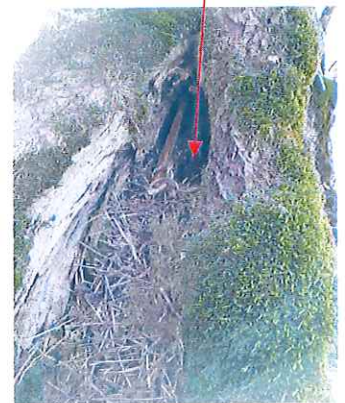
N°3. Tilleul :

Altération très marquée sur l'ensemble du tronc, consécutif à l'arrachement d'une charpentière.

Présence de trous de pics.
Structure fragilisée dans son ensemble.

Trous de pics en lien avec la présence d'une cavité.

Cavité à l'intérieur de la charpentière, repérage d'une nichée de pics bois.

Abattage de l'arbre à envisager.
