DIAGNOSTICS SANITAIRES ET DE TENUE
BIOMECHANIQUE APPROFONDIS

Avril
2022

Arbres de l'Allée des Tilleuls et du cimetière

25300 ARCON

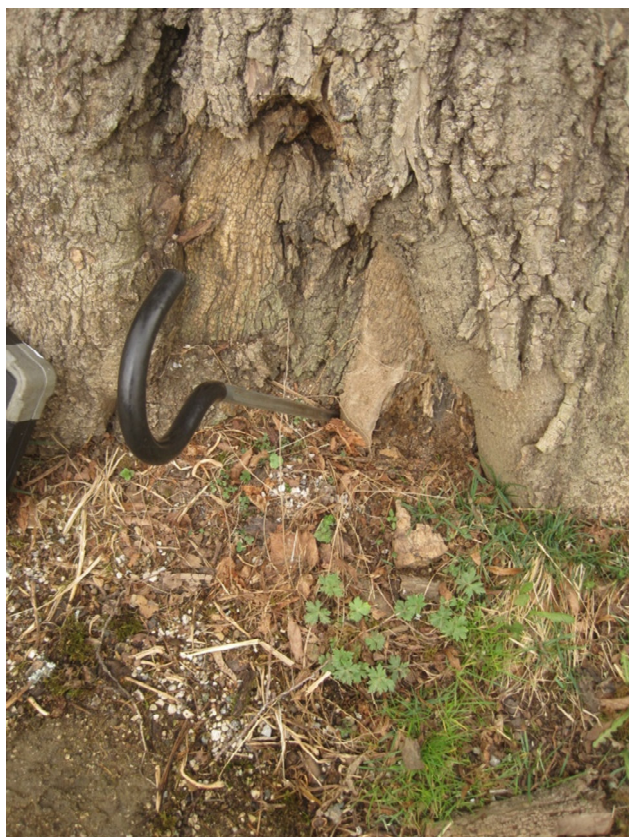
Dégradation du bois au niveau du collet

A défaut de diagnostic complémentaire, l'abattage de l'arbre est préconisé.

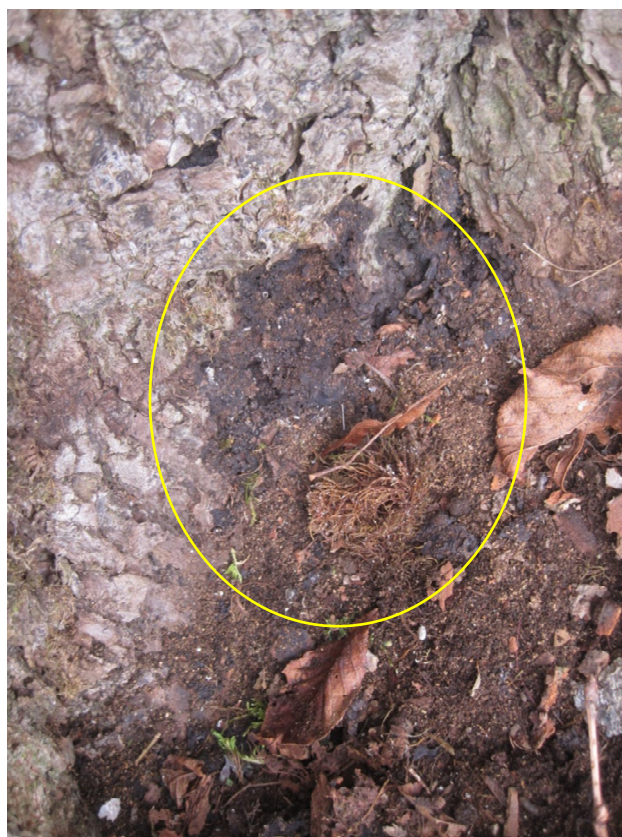
Présence du champignon lignivore ustuline

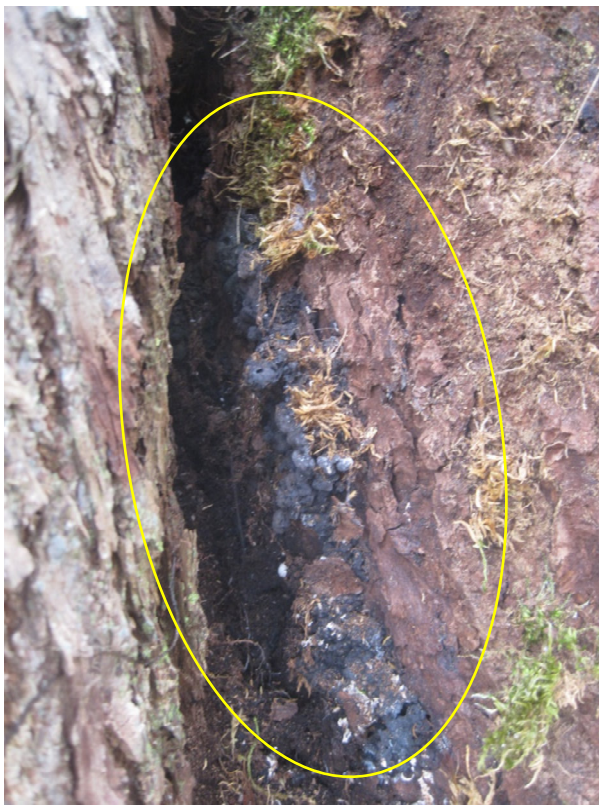
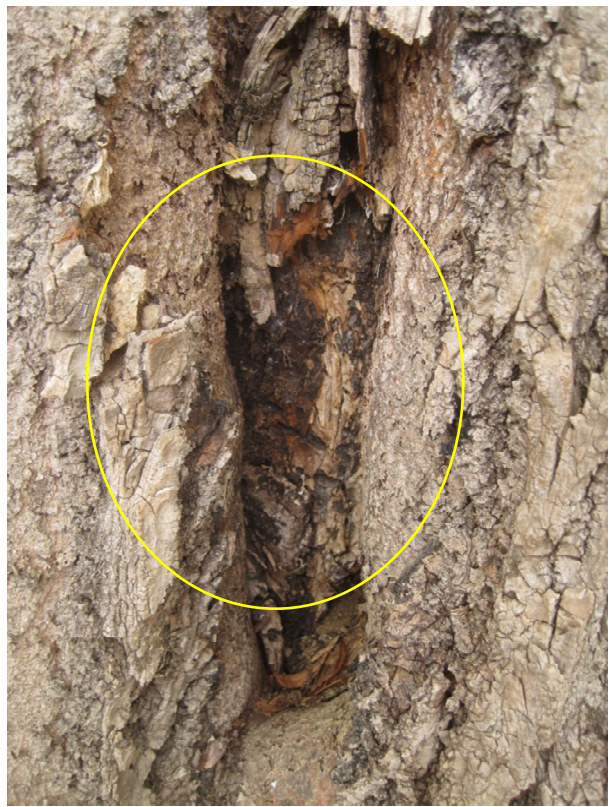
Présence du champignon lignivore ustuline entre mâts racinaires

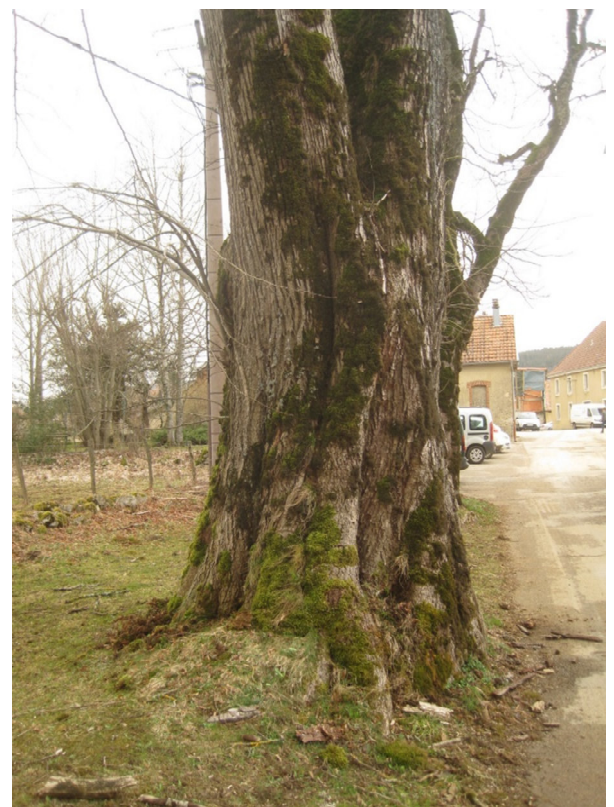
Aspect de l'empatement de l'arbre N° 2 et de sa position par rapport à la chaussée

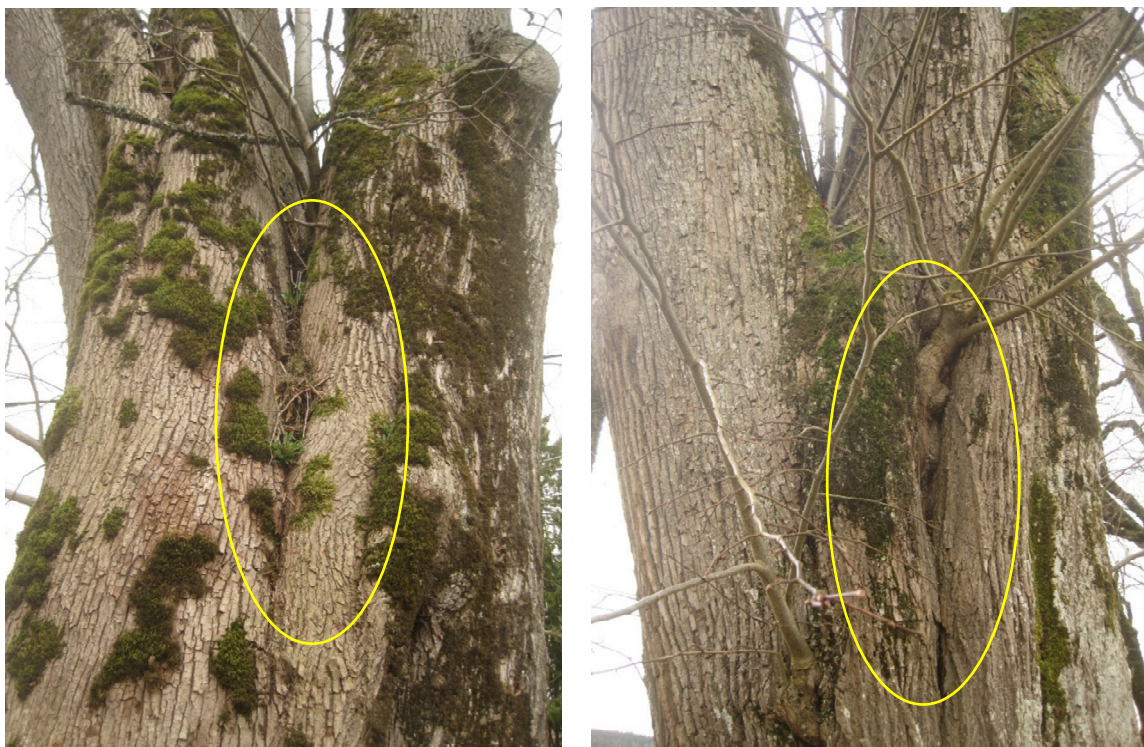
Entre-écorce entre les 2 charpentières

- Une présence importante de bois morts, dont certains de gros diamètres au-dessus de la route, qui seront à enlever dans le cadre d'une taille sécuritaire et d'entretien,
- La présence d'entre-écorce entre plusieurs axes, charpentières et axes d'ordre supérieur supportés : un haubanage en corde creuse sera à prévoir en triangulation (voir ci-après).
- Un axe est fortement déporté : un haubanage en corde creuse sera à prévoir (voir ci-après).

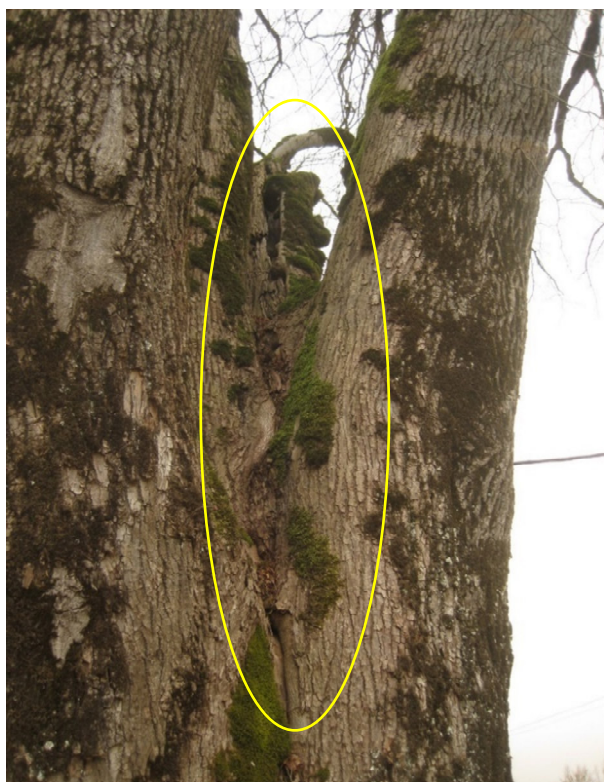
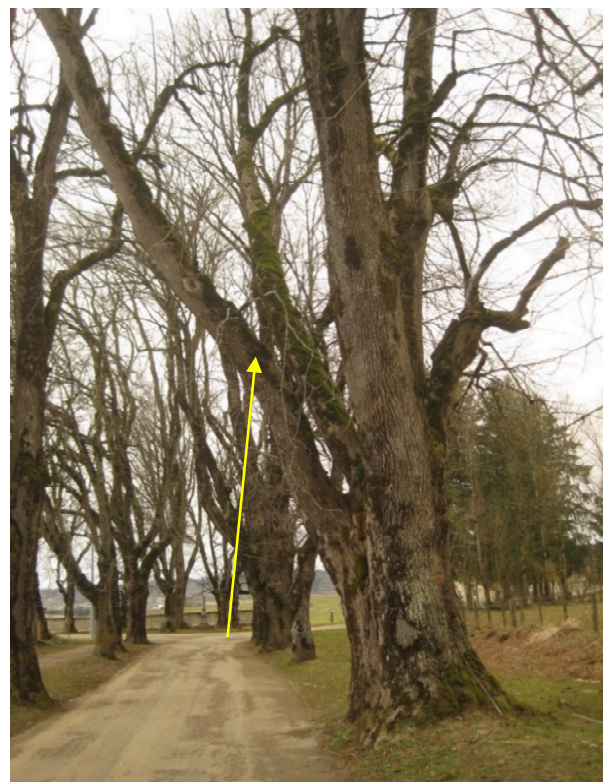
L'axe réduit avec altération en gouttière
(noter la blessure au niveau de l'insertion des axes)

Axe 190 grades déporté (à gauche)

A défaut de diagnostic complémentaire, l'abattage de l'arbre est préconisé.

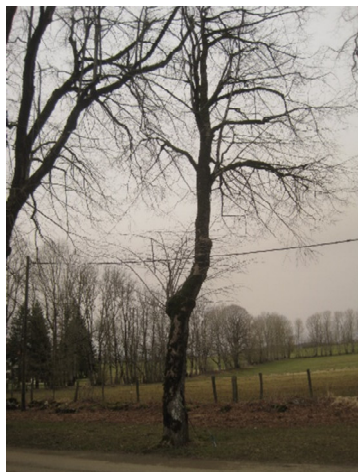
- Une présence de bois morts, qui seront à enlever dans le cadre d'une taille sécuritaire et d'entretien,
- Sur ce sujet, une cavité sur tronc avec une petite dégradation du bois en cours côté route un peu remontante avec parois résiduelles de bois sain largement suffisantes pour assurer une tenue de l'arbre.

Aspect de l'arbre N°5

L'arbre peut être conservé. Un suivi à 2 ans sera à prévoir pour mesurer une possible évolution de l'altération.

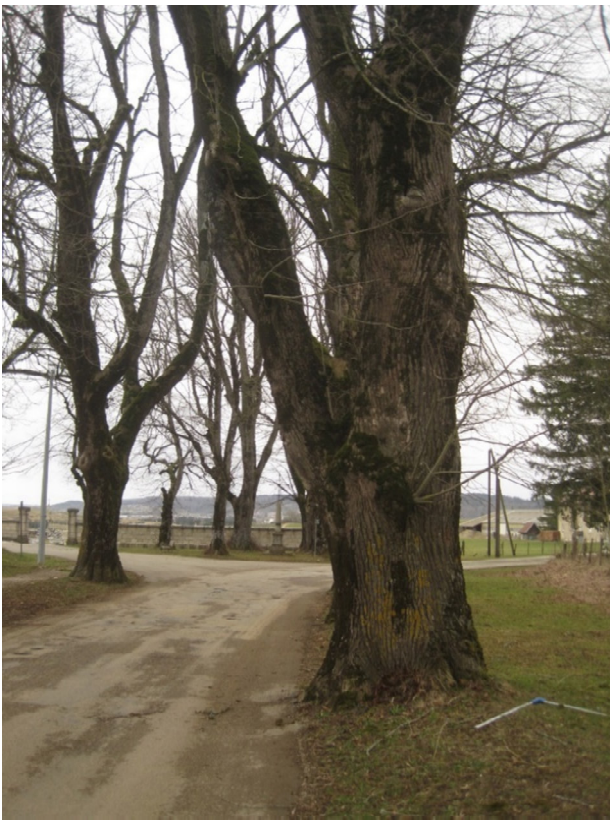
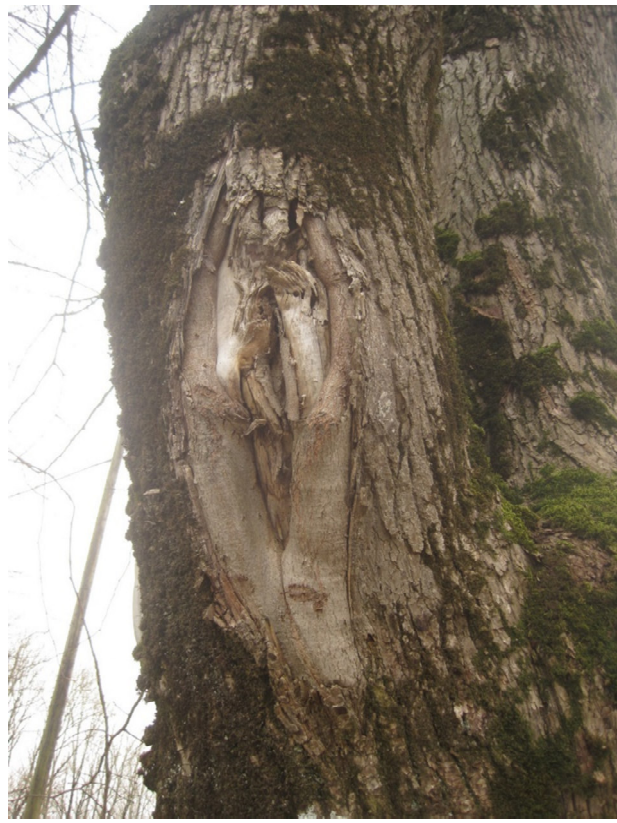
Aspect de l'arbre avec charpentièr débordant sur la route

Un suivi à 2 ans sera à prévoir pour mesurer une possible évolution de l'altération en hauteur sur l'axe d'ordre 3 de la charpentière principale verticale, qui sera à quantifier si besoin.

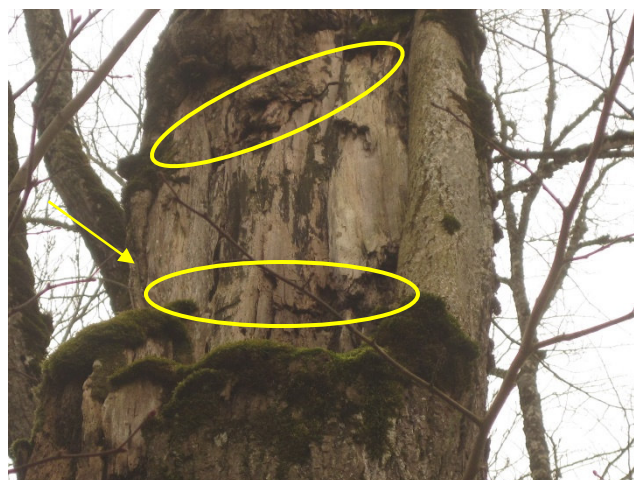
- Une présence de bois morts, qui seront à enlever dans le cadre d'une taille sécuritaire et d'entretien.
- Un problème mécanique important concernant la tenue de l'axe restant de la charpentièrre 270 grades, suite à un arrachement au niveau d'une entre-écorce. L'axe restant, avec un défaut de bourrelet cicatriciel, est en cours de rupture. Le hauban mis en place à une date indéterminée est inadapté et semble déjà âgé, au vu son état.

Blessure d'arrachement au niveau de l'entre-écorce (entouré en jaune, les zones de fracture). Noter le bourrelet déficient à gauche (flèche jaune)

L'axe restant porteur de cette grosse blessure doit être réduit à 1 m au-dessus de la blessure afin de supprimer le risque de rupture complète. Une charpentièrre basse est existante sous cet axe et pourra se développer dans l'espace laissé.

L'arbre pourra être conservé dans ces conditions. A défaut, l'abattage est prescrit.

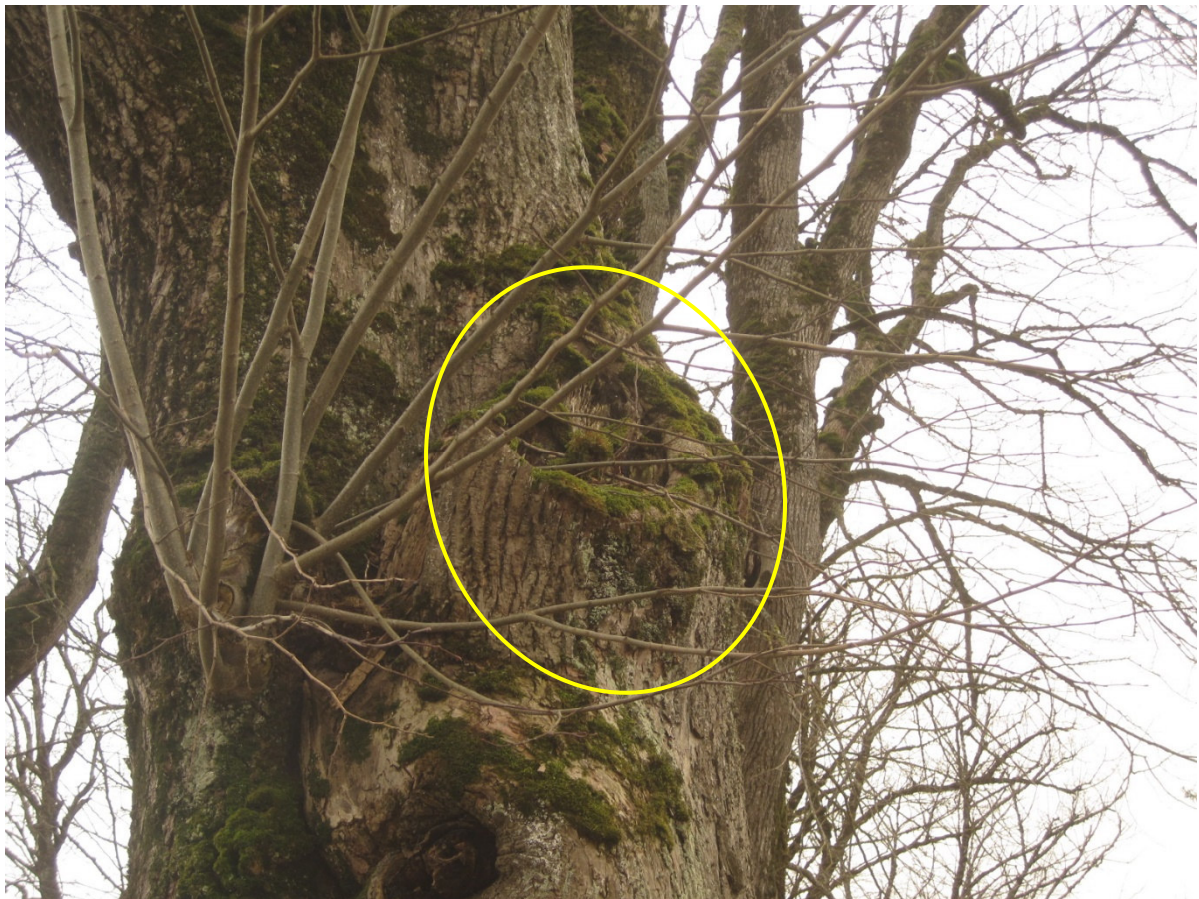
Antécédent de rupture d'une charpentière

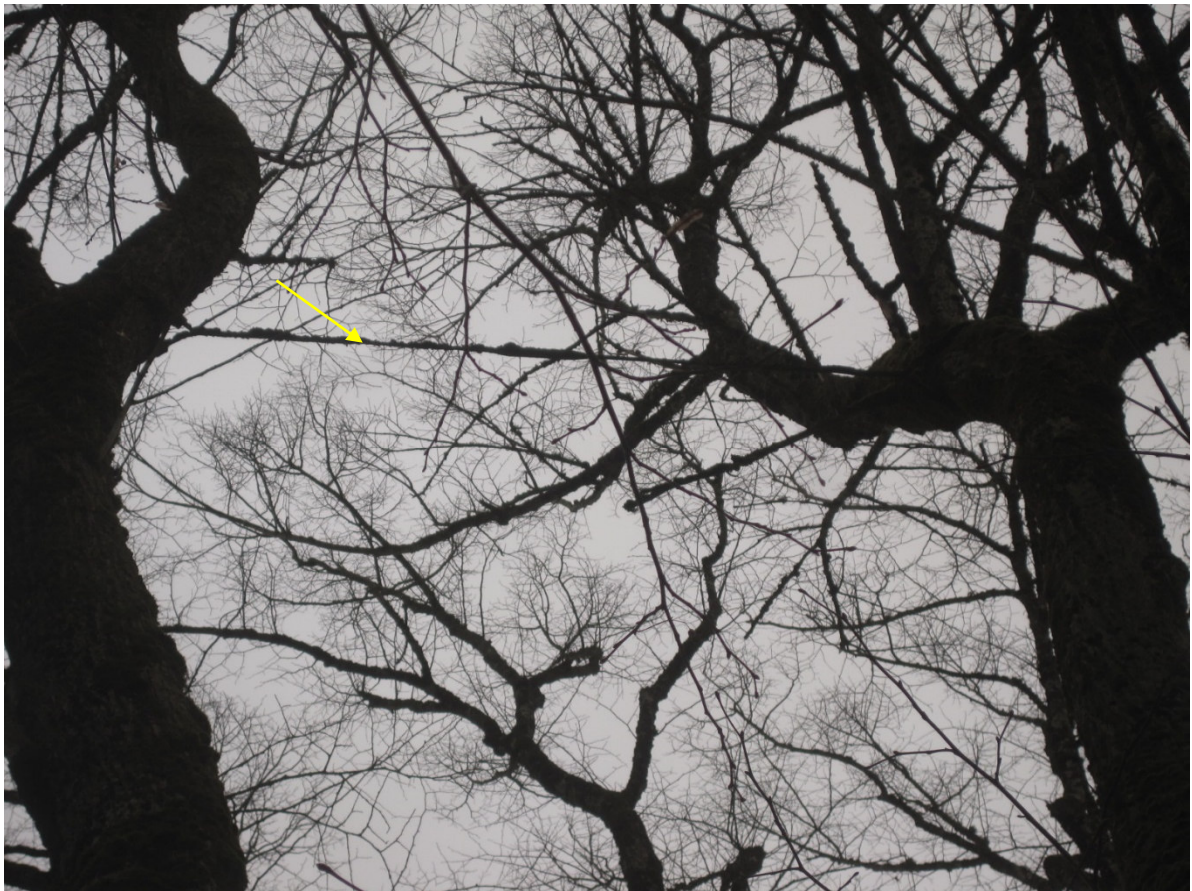
Aspect du hauban et mauvais positionnement

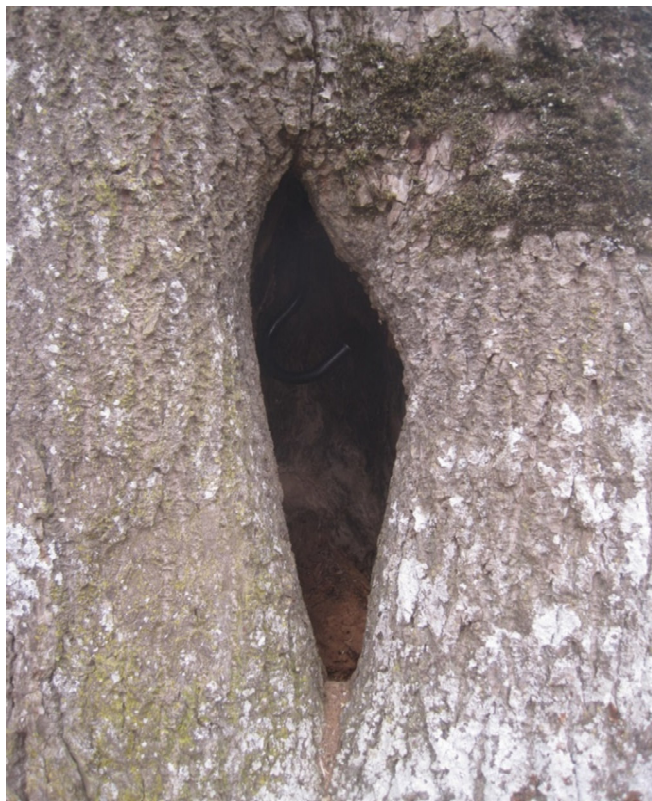
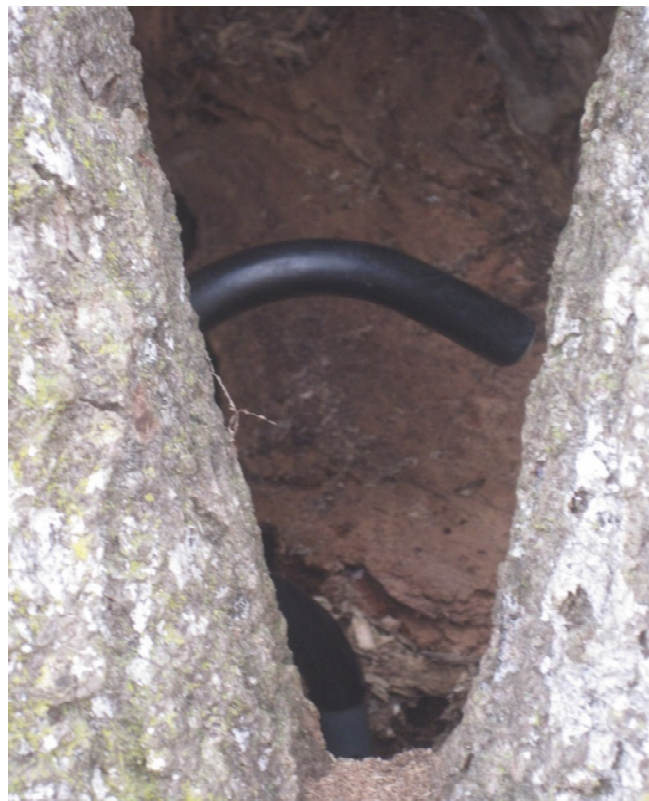
Cavité ouverte remontante et descendante du tronc

A défaut de diagnostic complémentaire, l'abattage de l'arbre est préconisé.

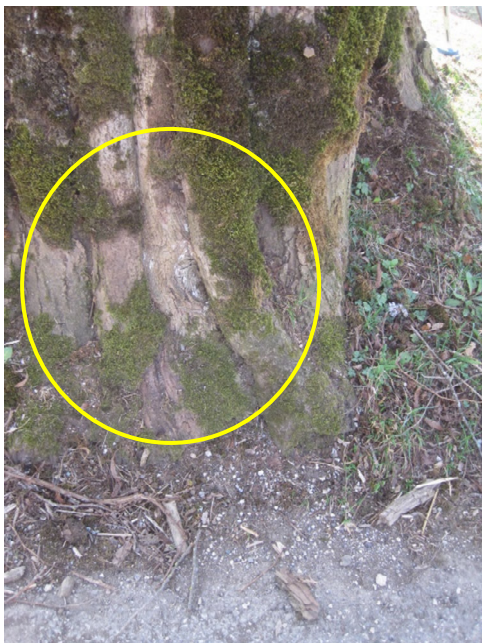
Blessure au collet

A défaut de diagnostic complémentaire, l'abattage de l'arbre est préconisé.

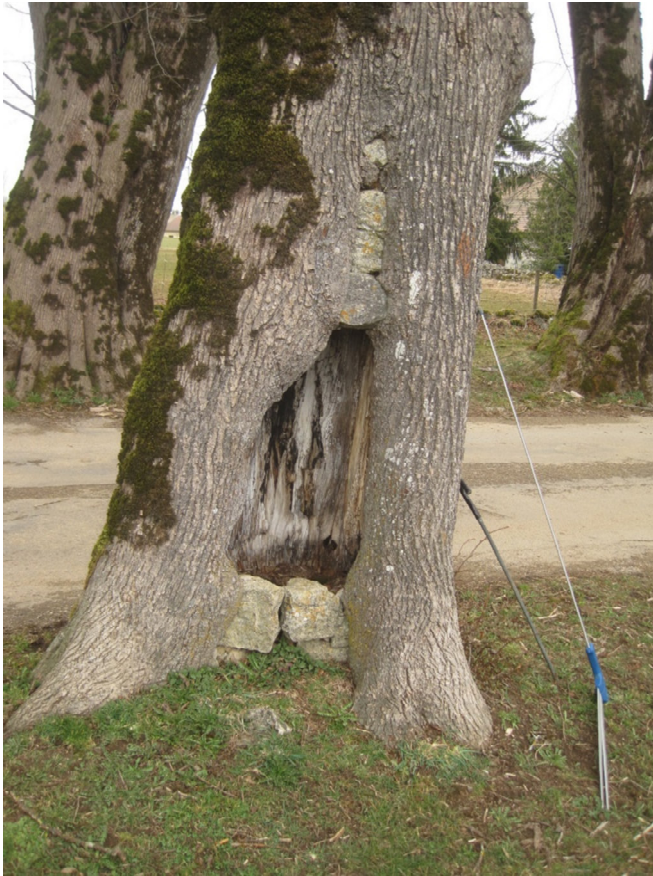
La cavité ouverte du tronc

L'arbre sera en conséquence à abattre, avec les altérations en cours et les faibles parois résiduelles de bois sains montrées par les courbes issues de l'utilisation du pénétromètre, associées à une physiologie régressive.

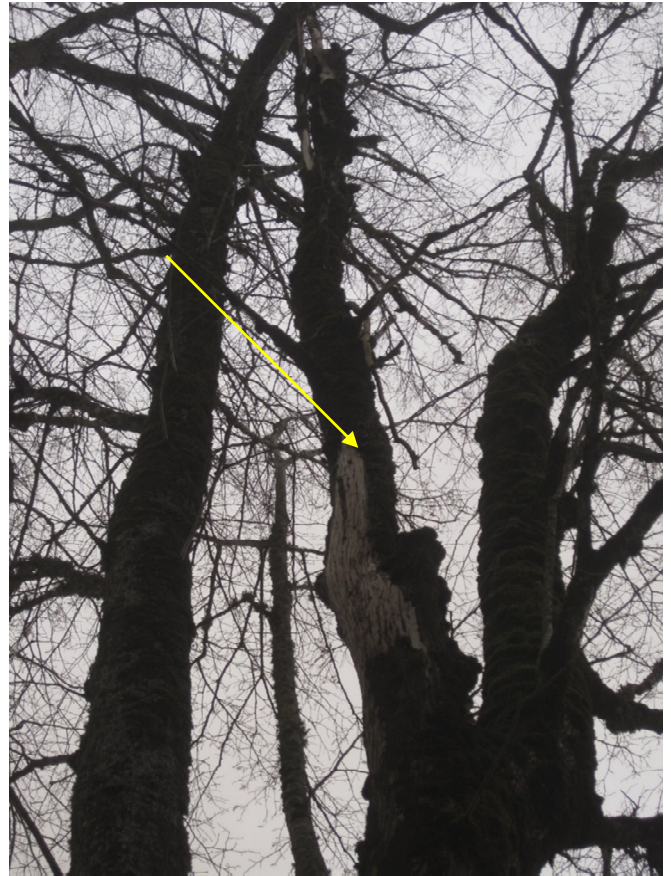
L'axe mort

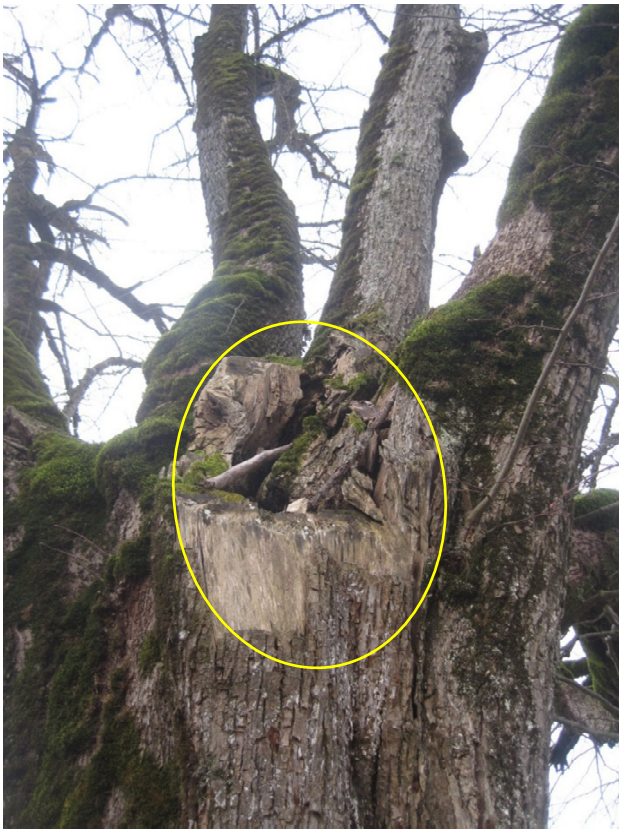
Emplacement de la charpentière 120 grades disparue

En conséquence, l'arbre doit être impérativement abattu.

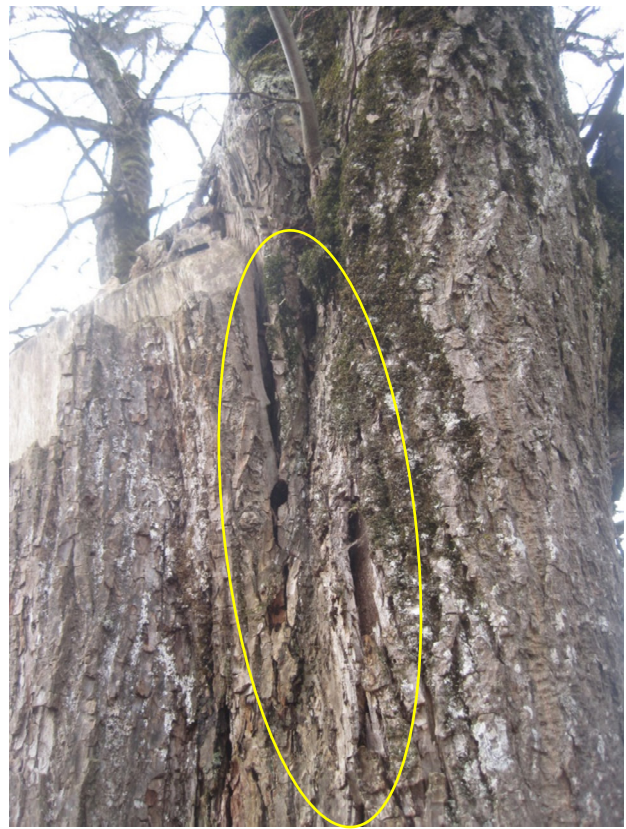
Fissuration en cours sous charpentière 50 grades

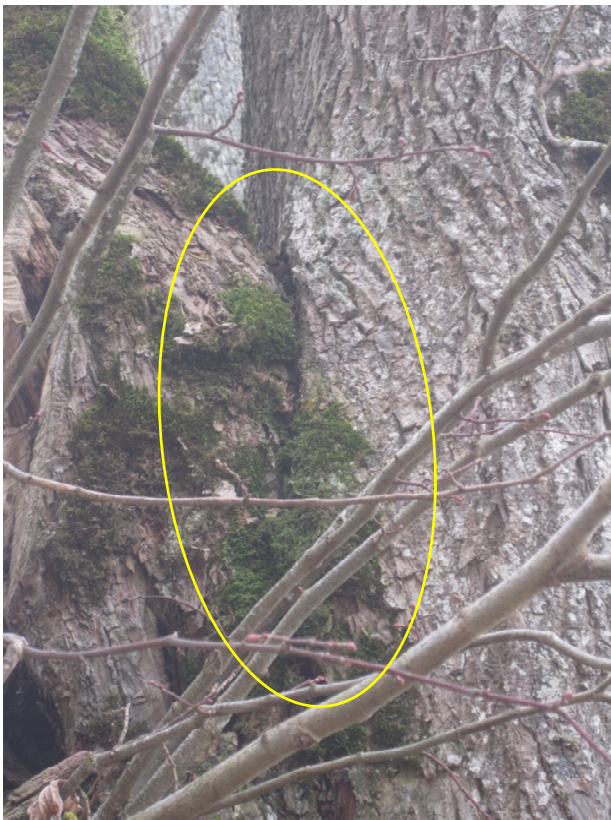
Ecorce incluse entre les charpentières 390 grades et 320 grades

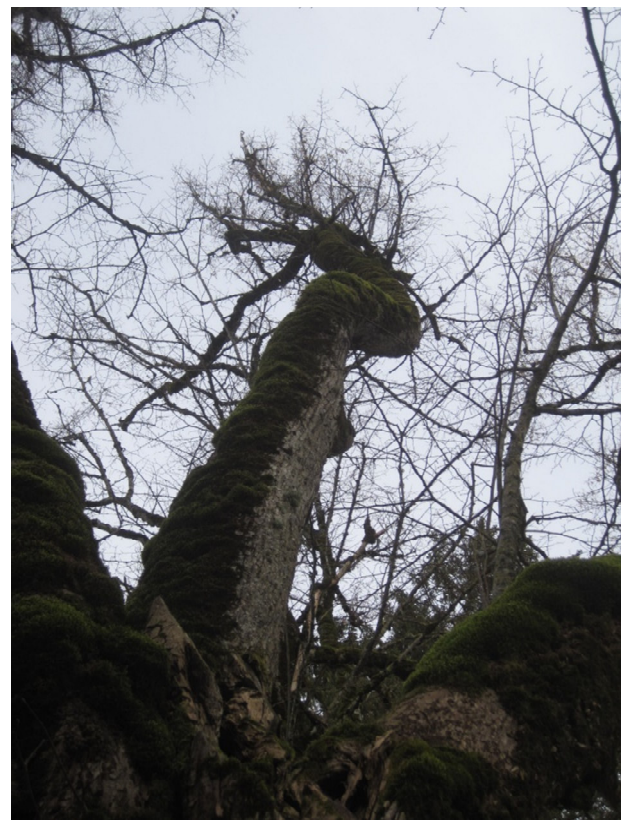
Physiologie très régressive

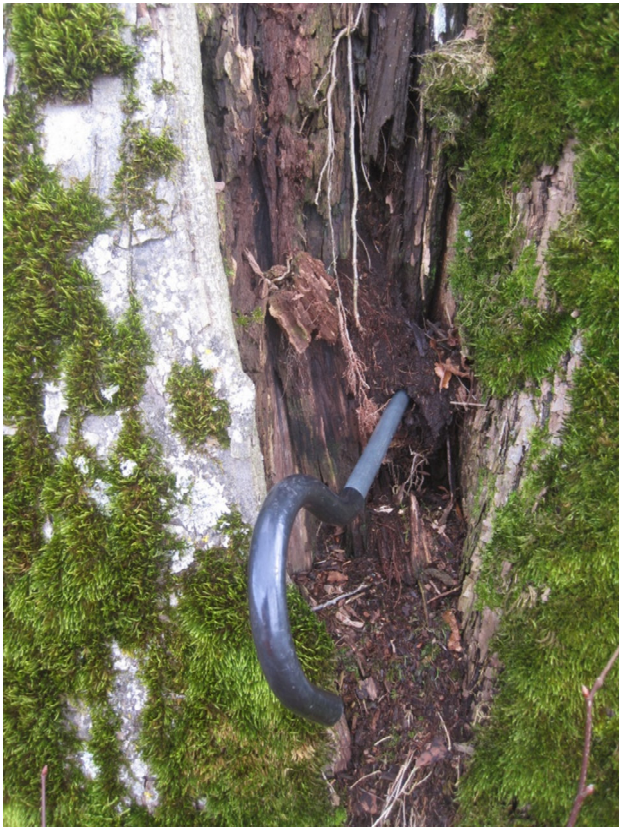
Blessure avec cavité en cours de dégradation sur tronc

En conséquence, l'arbre doit être impérativement abattu.

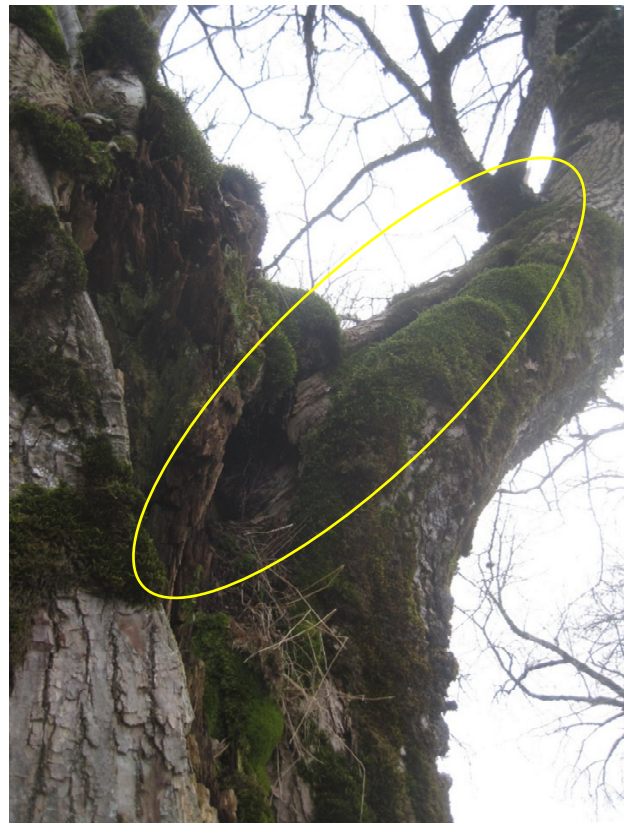
Insertion charpentière 160 grades au-dessus de la blessure

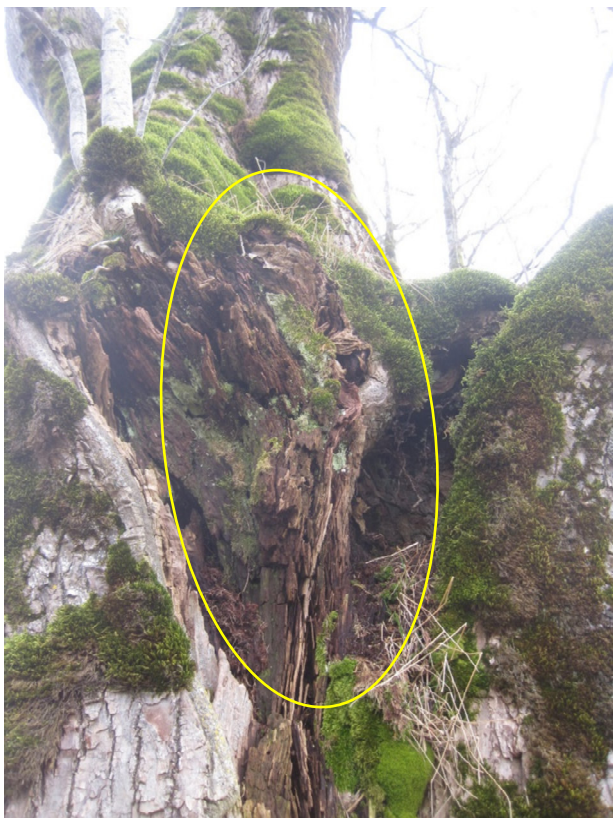
Insertion de la charpentière 30 grades

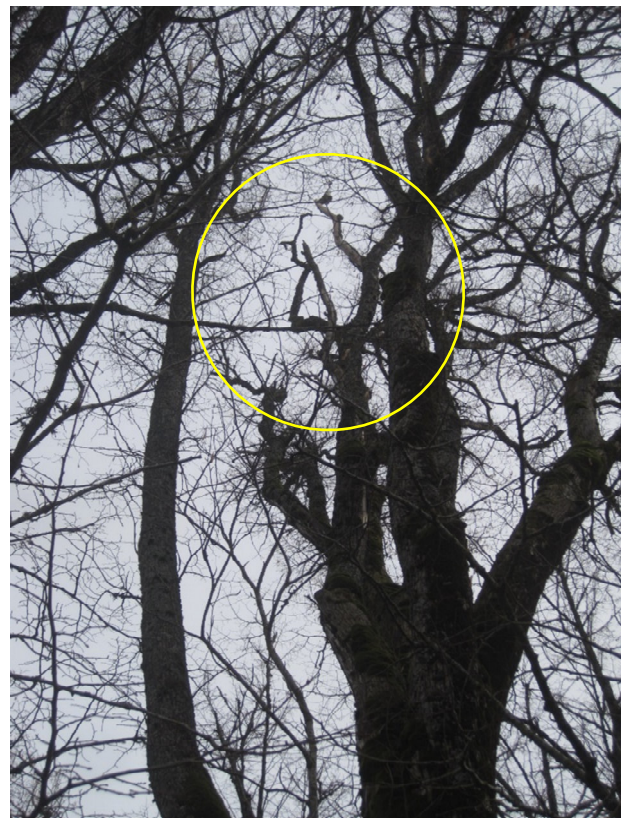
Mortalités d'axes sur gros diamètres

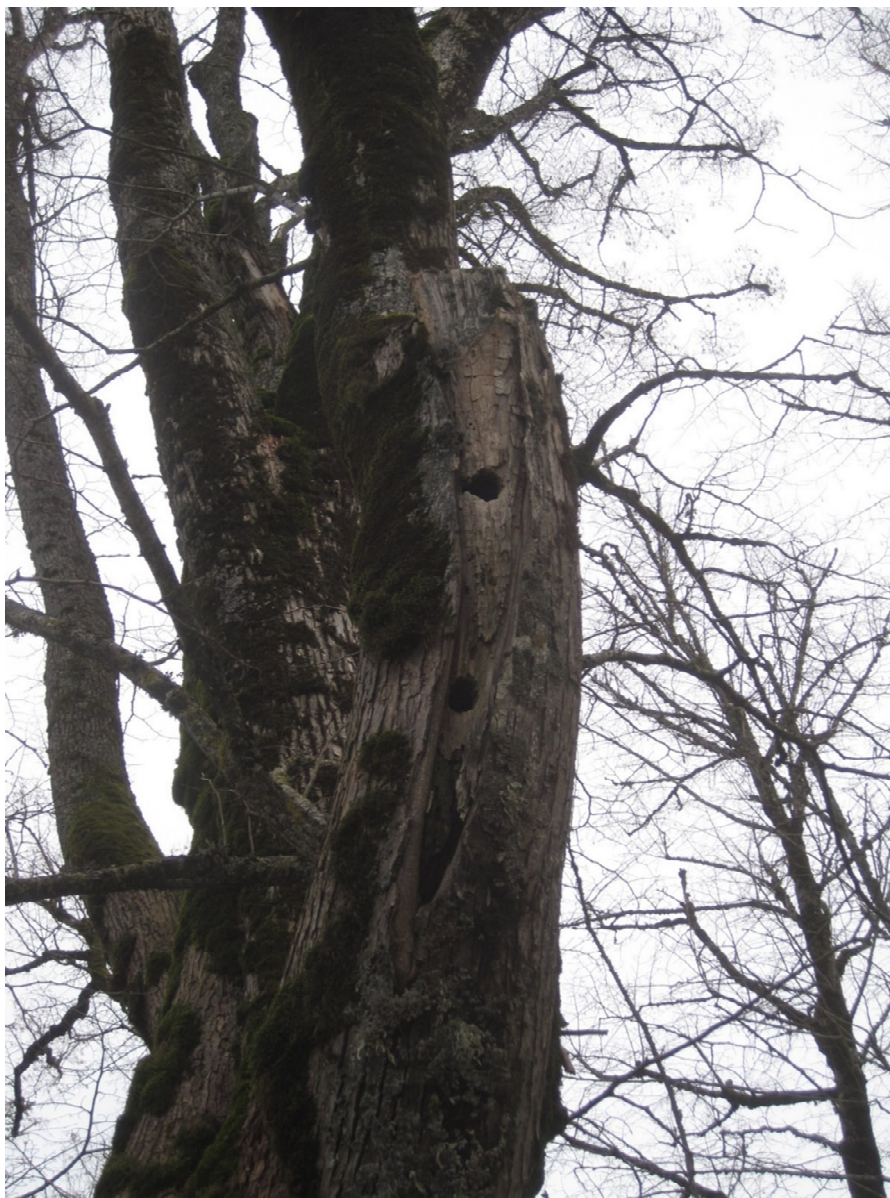
Charpentière 160 grades avec trous d'oiseaux
