DIAGNOSTICS SANITAIRES ET DE TENUE
BIOMECHANIQUE APPROFONDIS

Avril
2022

Arbres de l'Allée des Tilleuls et du cimetière

25300 ARCON

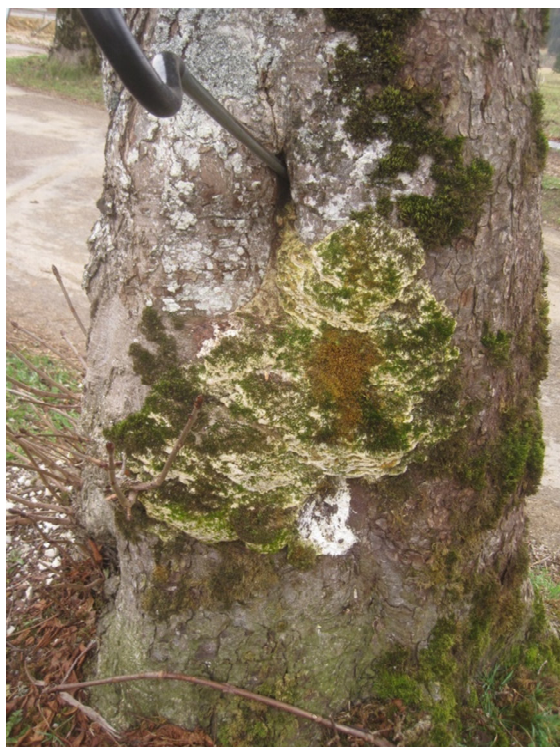
4^{eme} sondage, N°4, collet 370 grades, 50 cm de hauteur par rapport au sol, sous la cavité, paroi résiduelle de bois de 8 cm sur un rayon de 34 cm sous écorce, puis altération en cours descendante et montante, qui se poursuit par une forte altération au centre de l'arbre. PRBS insuffisante pour assurer la tenue de l'arbre de ce côté.

Conclusion : Compte tenu d'une physiologie faible, de parois résiduelles de bois sain insuffisantes sur tous les côtés, de l'altération en cours révélée par un champignon lignivore actif et les mesures effectuées, l'arbre devra être abattu.

Champignon lignivore sur tronc sous la cavité

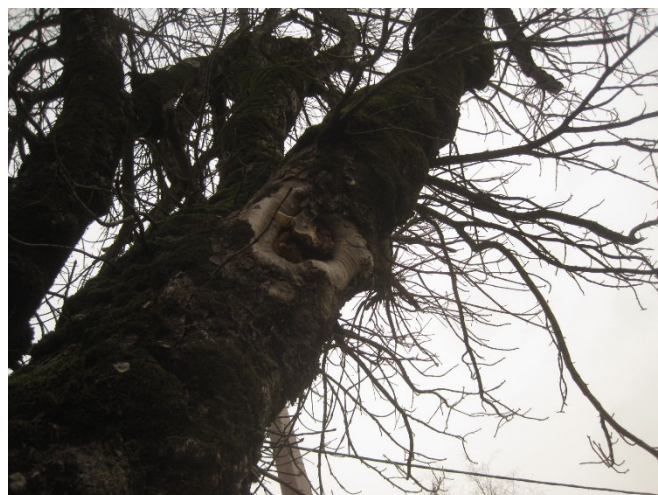
Cavité sur axe d'ordre 3 de la charpentière 90 grades

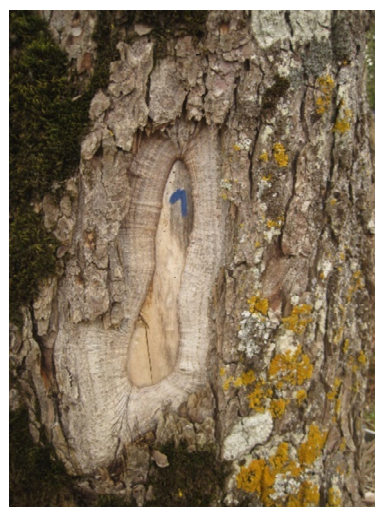
Blessure sur tronc

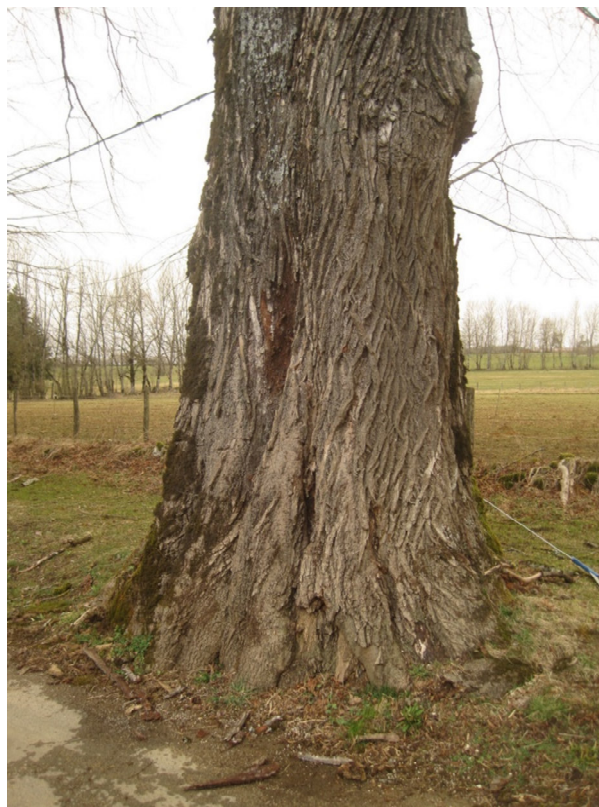
Aspect de l'empatement de l'arbre N° 2 et de sa position par rapport à la chaussée

A défaut de diagnostic complémentaire, l'abattage de l'arbre est préconisé.

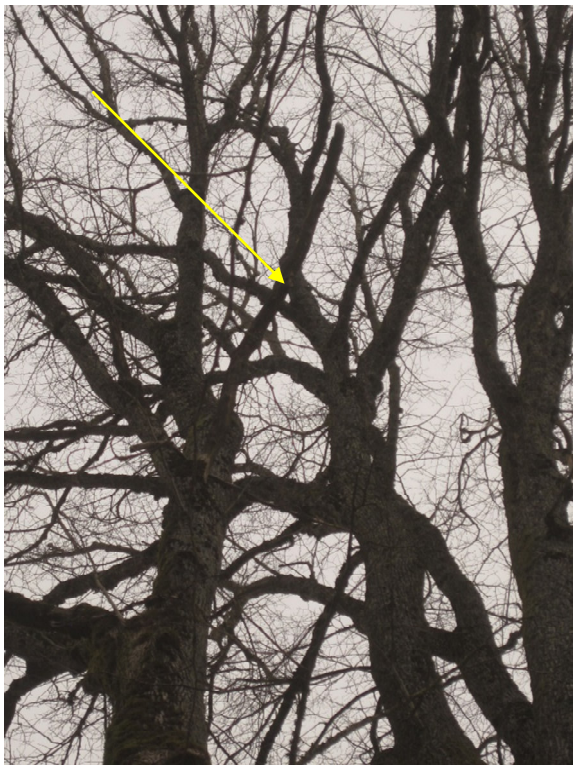
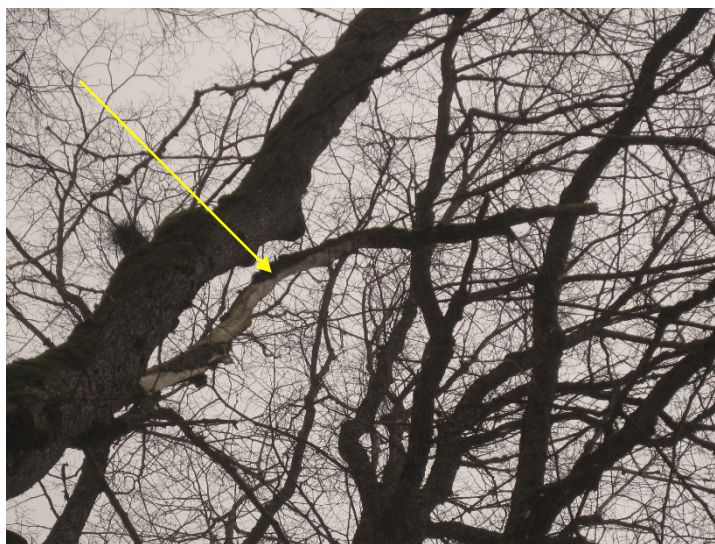
- Une présence importante de bois morts, dont certains de gros diamètres au-dessus de la route, qui seront à enlever dans le cadre d'une taille sécuritaire et d'entretien,
- La présence d'entre-écorce entre plusieurs axes, charpentières et axes d'ordre supérieur supportés : un haubanage en corde creuse sera à prévoir en triangulation (voir ci-après).
- Un axe est fortement déporté : un haubanage en corde creuse sera à prévoir (voir ci-après).

Exemple de bois morts

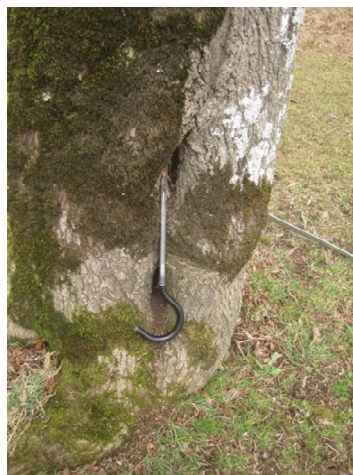
- Une présence de bois morts, qui seront à enlever dans le cadre d'une taille sécuritaire et d'entretien,
- Sur ce sujet, une cavité sur tronc avec une petite dégradation du bois en cours côté route un peu remontante avec parois résiduelles de bois sain largement suffisantes pour assurer une tenue de l'arbre.

Cavité sur tronc

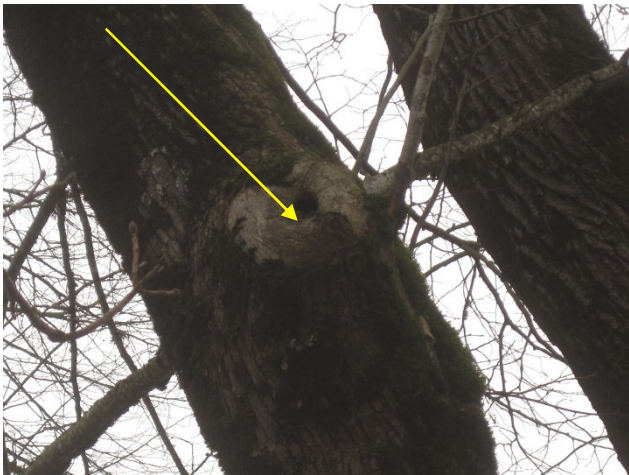
Trou d'oiseaux cavernicole dans nœud de branche

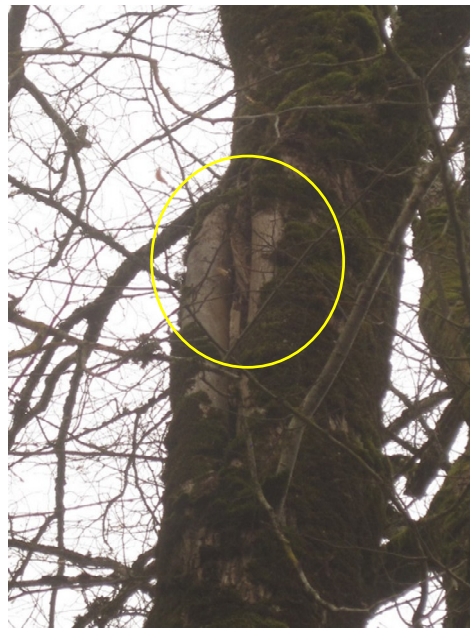
Blessure sur axe principal suite à arrachement d'un axe

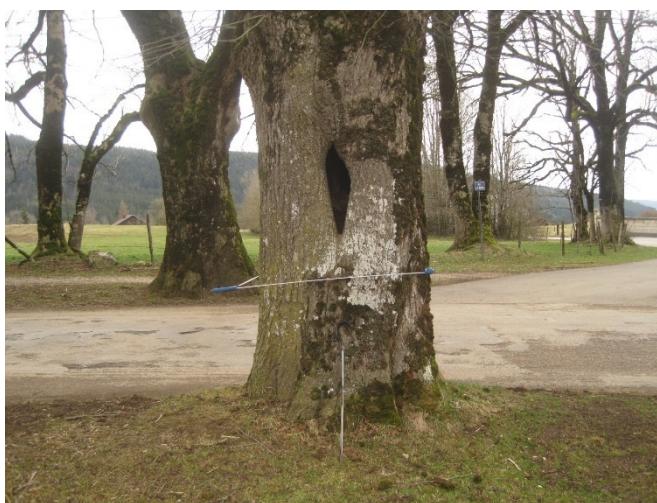
Tronc de l'arbre N° 8 avec sa cavité

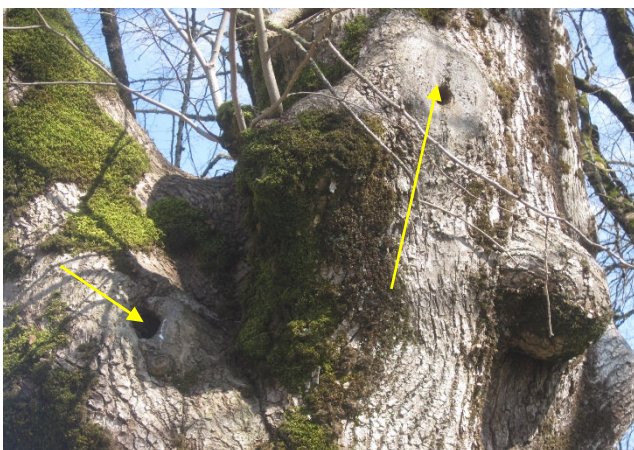
Trous d'oiseaux cavernicoles

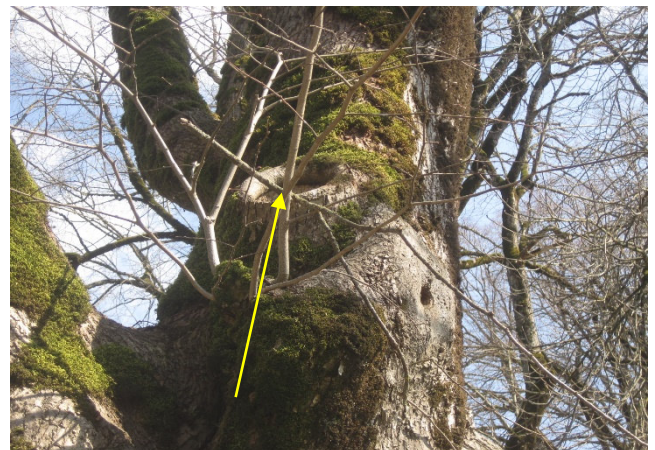
Cavité suite à taille d'un axe

Un suivi à 2 ans sera à prévoir pour mesurer une possible évolution de la cavité en hauteur.

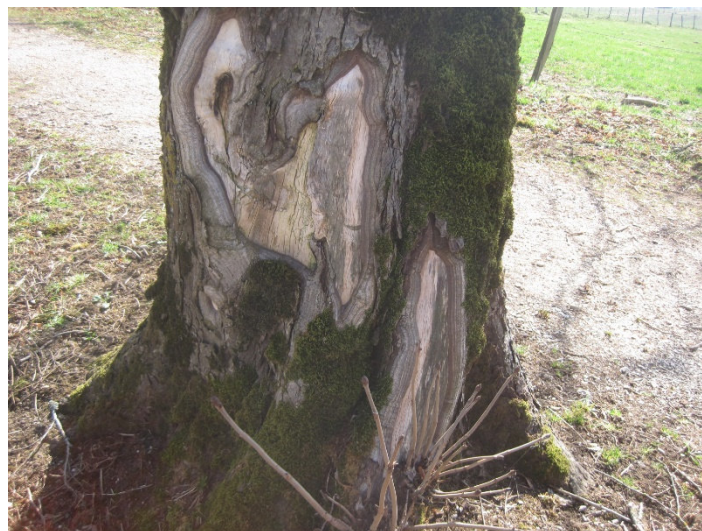
Blessure en plage sur tronc

Un suivi à 2 ans sera à prévoir.

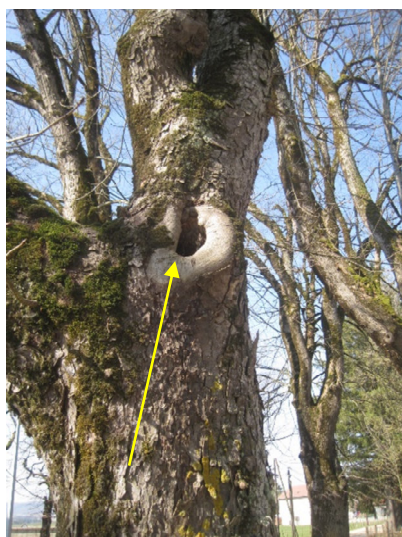
Cavité dans nœud de branche

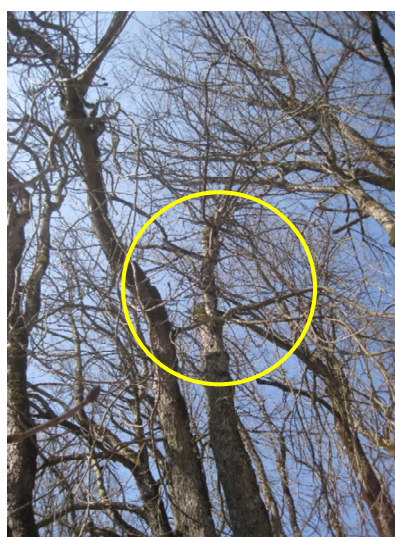
Présence de bois morts

- Une présence de bois morts, qui seront à enlever dans le cadre d'une taille sécuritaire et d'entretien.

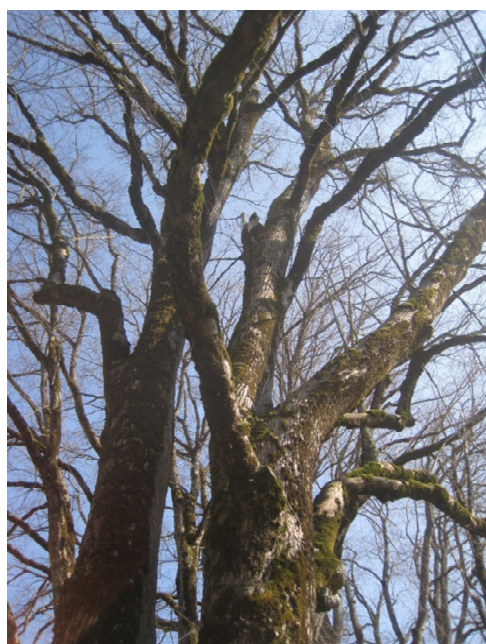
Aspect du houppier avec bois morts

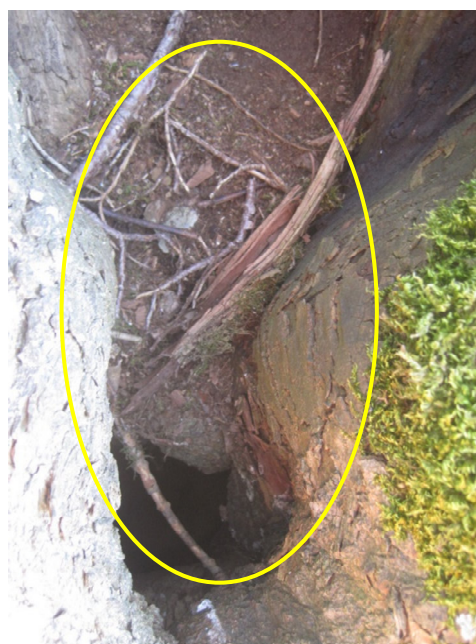
Cavité en face supérieure à l'insertion des charpentières

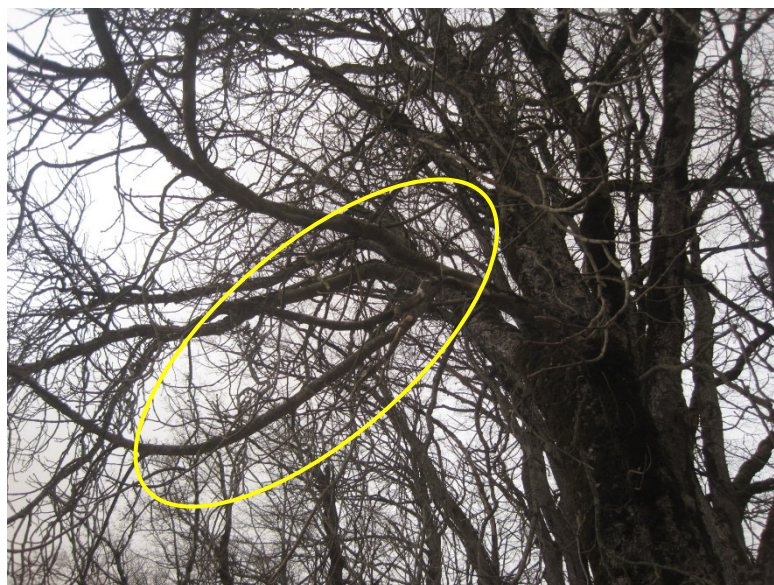
Bois morts dans le houppier

- Une présence de bois morts, qui seront à enlever dans le cadre d'une taille sécuritaire et d'entretien.

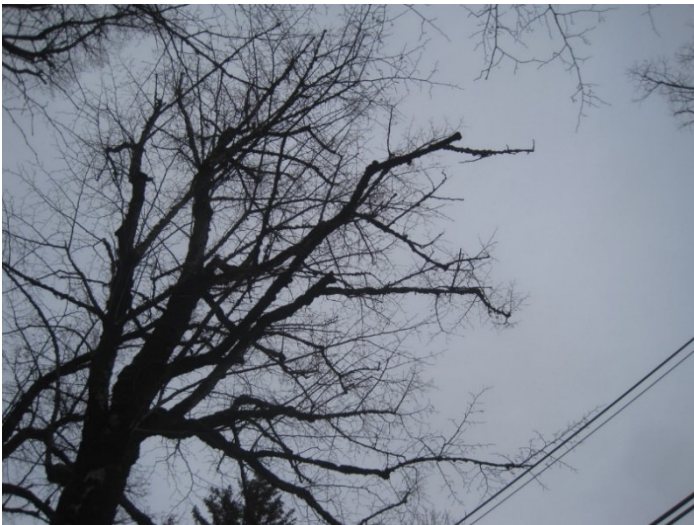
- Une présence de bois morts, qui seront à enlever dans le cadre d'une taille sécuritaire et d'entretien,
- Sur ce sujet, une altération avec cavité interne du tronc faiblement excentrée avec parois résiduelles de bois sain encore suffisantes pour assurer une tenue de l'arbre.

Aspect du houppier de l'arbre, avec des bois morts

L'arbre peut être conservé, avec un suivi à 2 ans pour mesurer une éventuelle évolution des altérations.

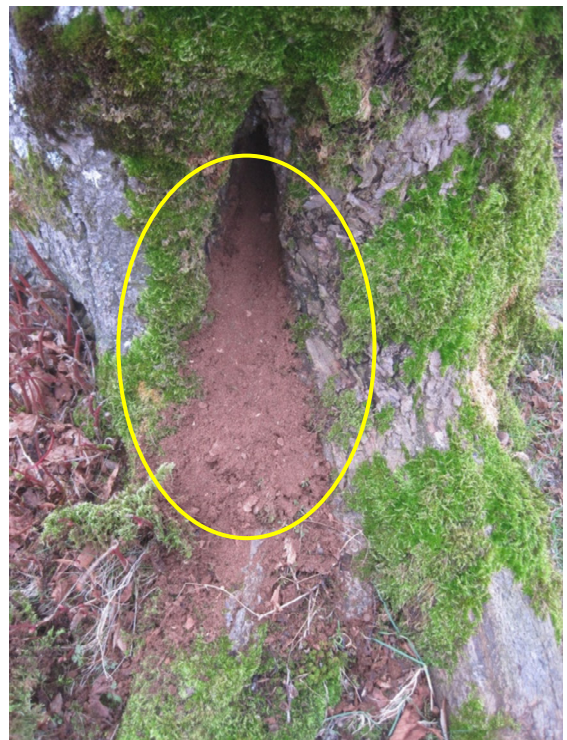
Sciures issues de la cavité à 330 grades

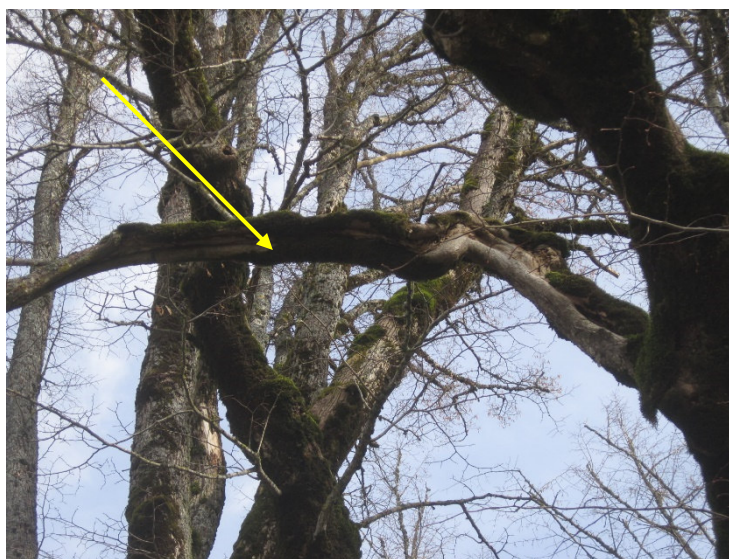
Branche de la charpentière 270 grades avec altération

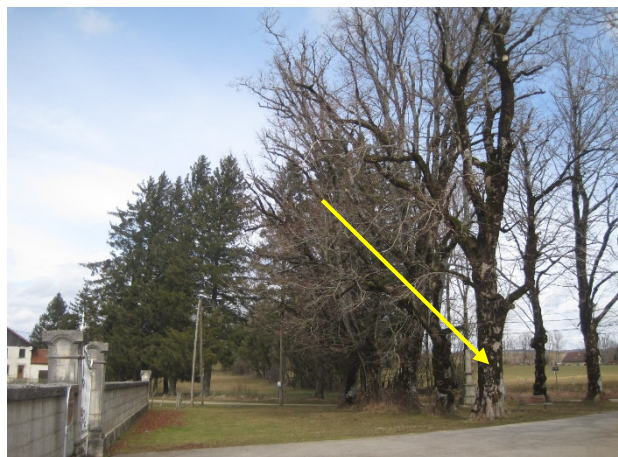
Aspect de l'arbre N°6 (au premier plan)

En conséquence, l'arbre peut être conservé avec les travaux prescrits, avec un suivi à 2 ans et une surveillance active sur une possible évolution défavorable.

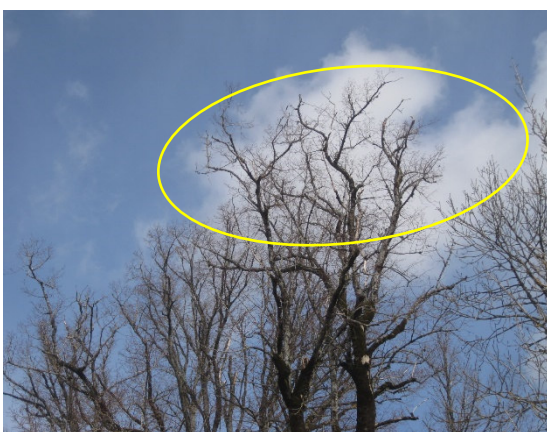
Physiologie régressive de l'arbre N°6

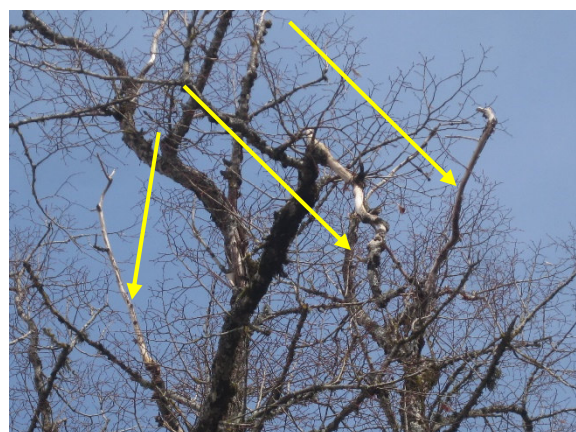
Présence de bois morts au-dessus du parking

- Une physiologie régressive,
- Une présence importante de bois morts, qu'il conviendra de retirer lors d'une taille sanitaire et de sécurité,

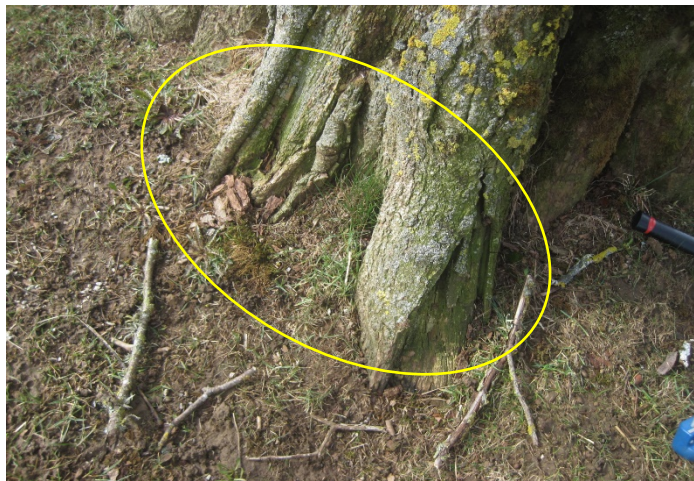
Blessure sur mâts racinaires

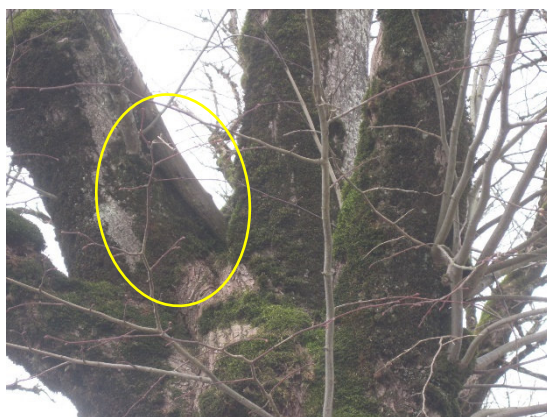
Aspect de l'insertion des charpentières avec blessure en face interne de celle à 370 grades

En conséquence, l'arbre peut être conservé avec les travaux prescrits, avec un suivi à 2 ans.

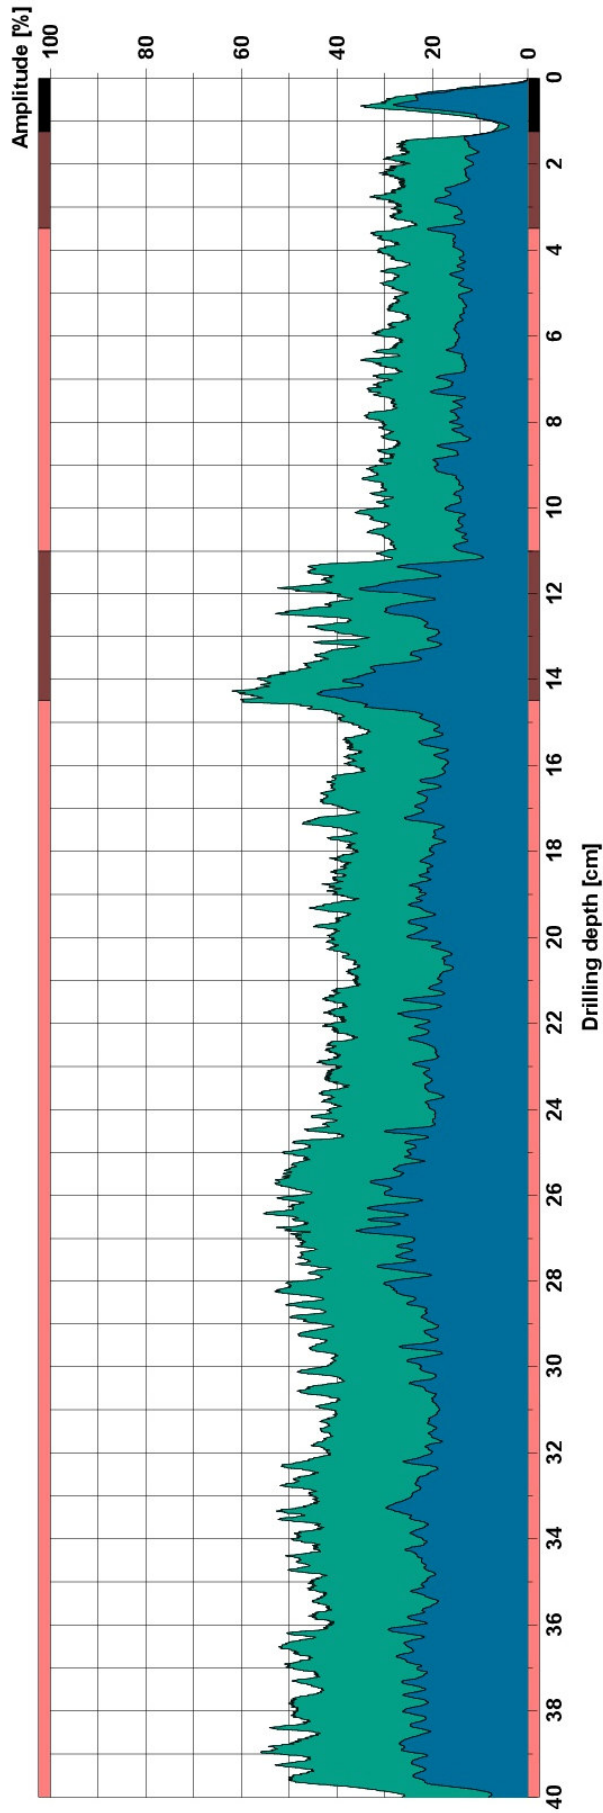
From	0,00 cm to	1,25 cm	: ECORCE
From	1,25 cm to	3,50 cm	: BOIS SAIN
From	3,50 cm to	11,00 cm	: DEBUT D'ALTERATION
From	11,00 cm to	14,50 cm	: BOIS SAIN
From	14,50 cm to	40,00 cm	: DEBUT D'ALTERATION

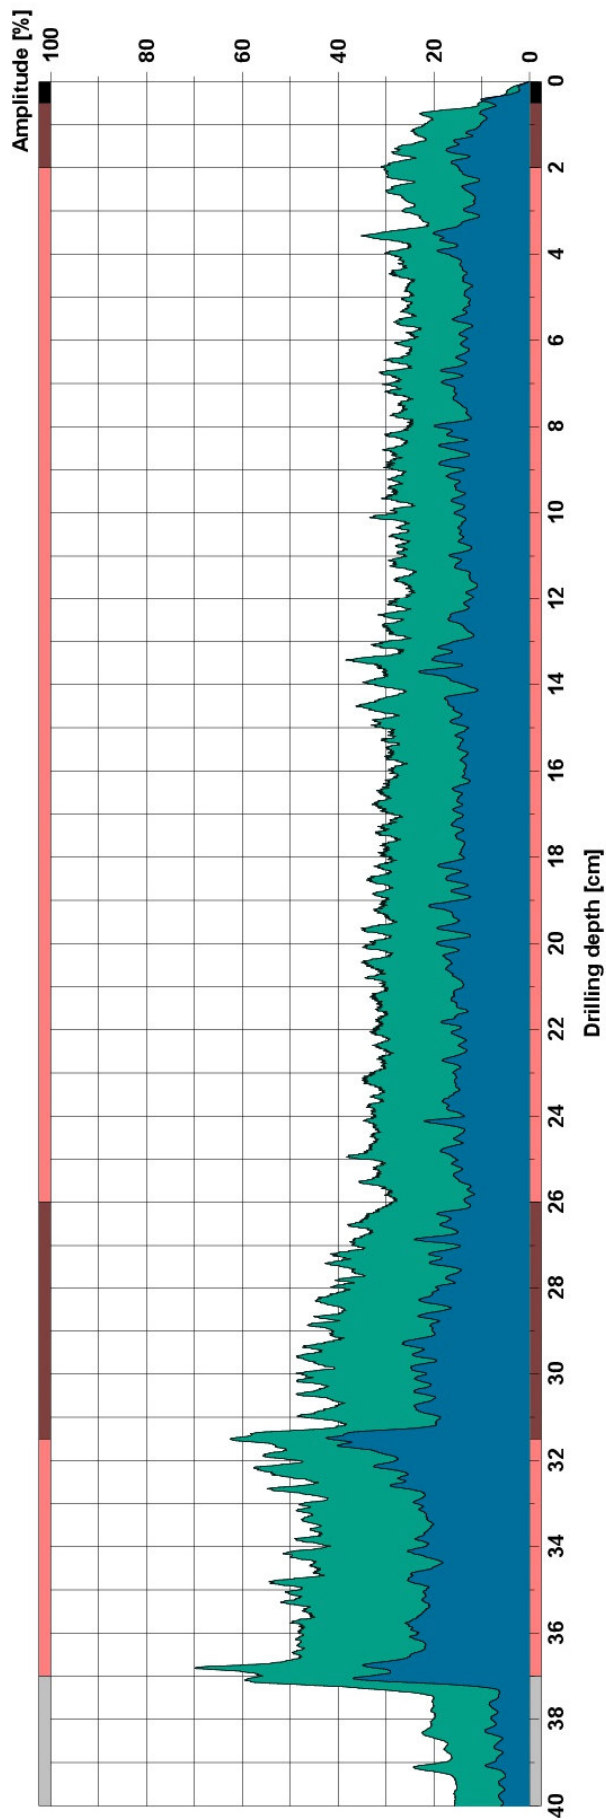
From	0,00 cm to	0,50 cm	: ECORCE
From	0,50 cm to	2,00 cm	: BOIS SAIN
From	2,00 cm to	26,00 cm	: DEBUT D'ALTERATION
From	26,00 cm to	31,50 cm	: BOIS SAIN
From	31,50 cm to	37,00 cm	: DEBUT D'ALTERATION
From	37,00 cm to	40,00 cm	: BOIS TRES ALTERE

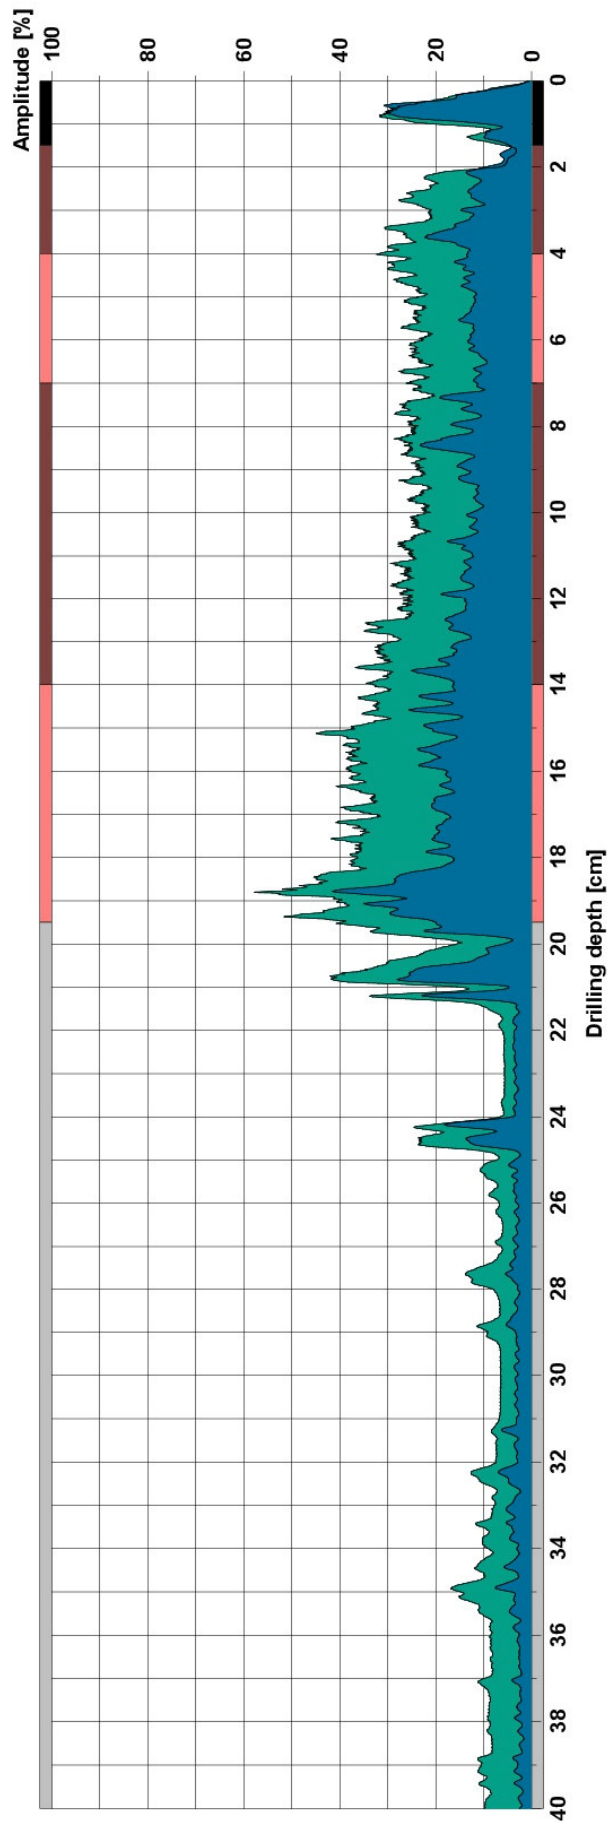
From	0,00 cm to	1,50 cm	: ECORCE
From	1,50 cm to	4,00 cm	: BOIS SAIN
From	4,00 cm to	7,00 cm	: DEBUT D'ALTERATION
From	7,00 cm to	14,00 cm	: BOIS SAIN
From	14,00 cm to	19,50 cm	: DEBUT D'ALTERATION
From	19,50 cm to	40,00 cm	: BOIS TRESALTERE

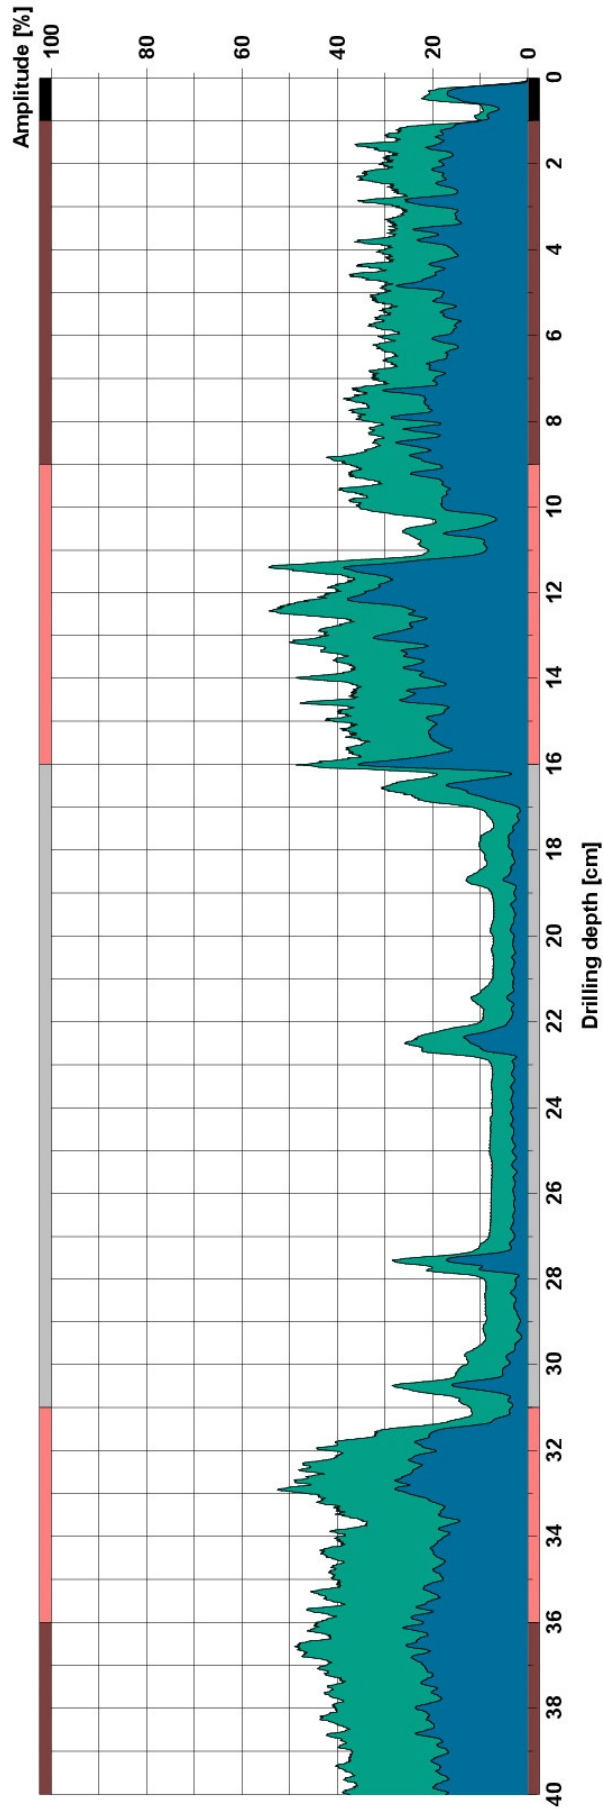
From 0,00 cm to 1,00 cm	: ECORCE
From 1,00 cm to 9,00 cm	: BOIS SAIN
From 9,00 cm to 16,00 cm	: DEBUT D'ALTERATION
From 16,00 cm to 31,00 cm	: BOIS TRES ALTERE
From 31,00 cm to 36,00 cm	: DEBUT D'ALTERATION
From 36,00 cm to 40,00 cm	: BOIS SAIN

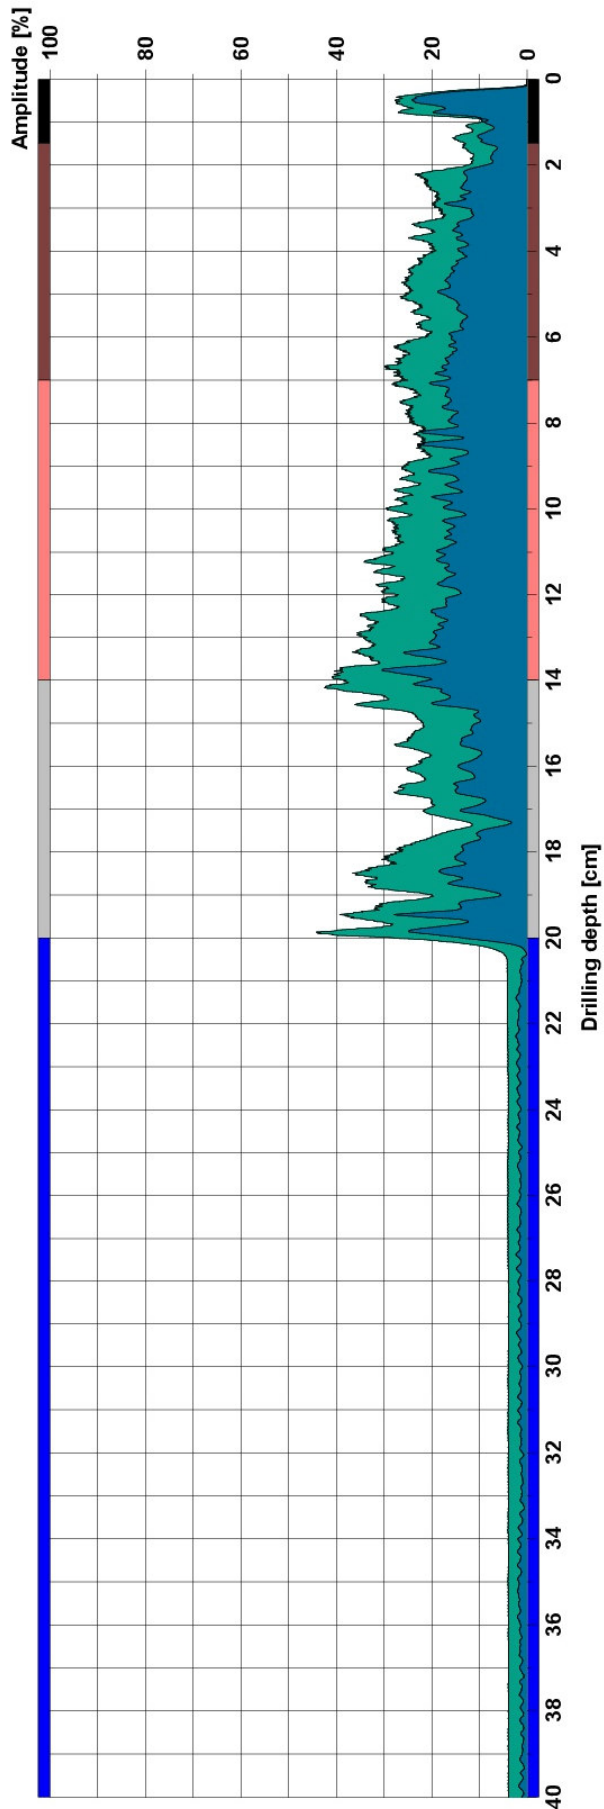
- From 0,00 cm to 1,50 cm : ECORCE
- From 1,50 cm to 7,00 cm : BOIS SAIN
- From 7,00 cm to 14,00 cm : DEBUT D'ALTERATION
- From 14,00 cm to 20,00 cm : BOIS TRES ALTERE
- From 20,00 cm to 40,00 cm : CAVITE

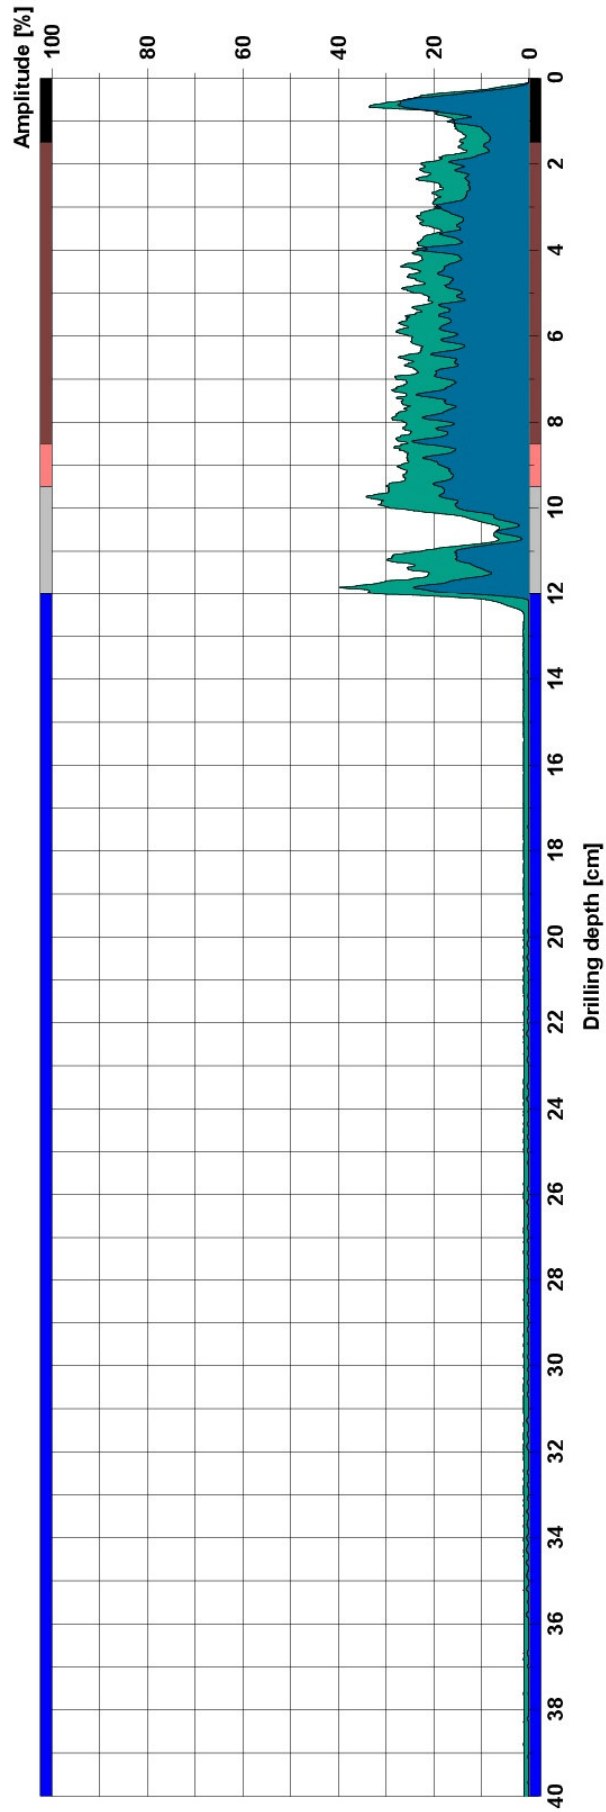
From	0,00 cm to	1,50 cm	: ECORCE
From	1,50 cm to	8,50 cm	: BOIS SAIN
From	8,50 cm to	9,50 cm	: DEBUT D'ALTERATION
From	9,50 cm to	12,00 cm	: BOIS TRES ALTERE
From	12,00 cm to	40,00 cm	: CAVITE

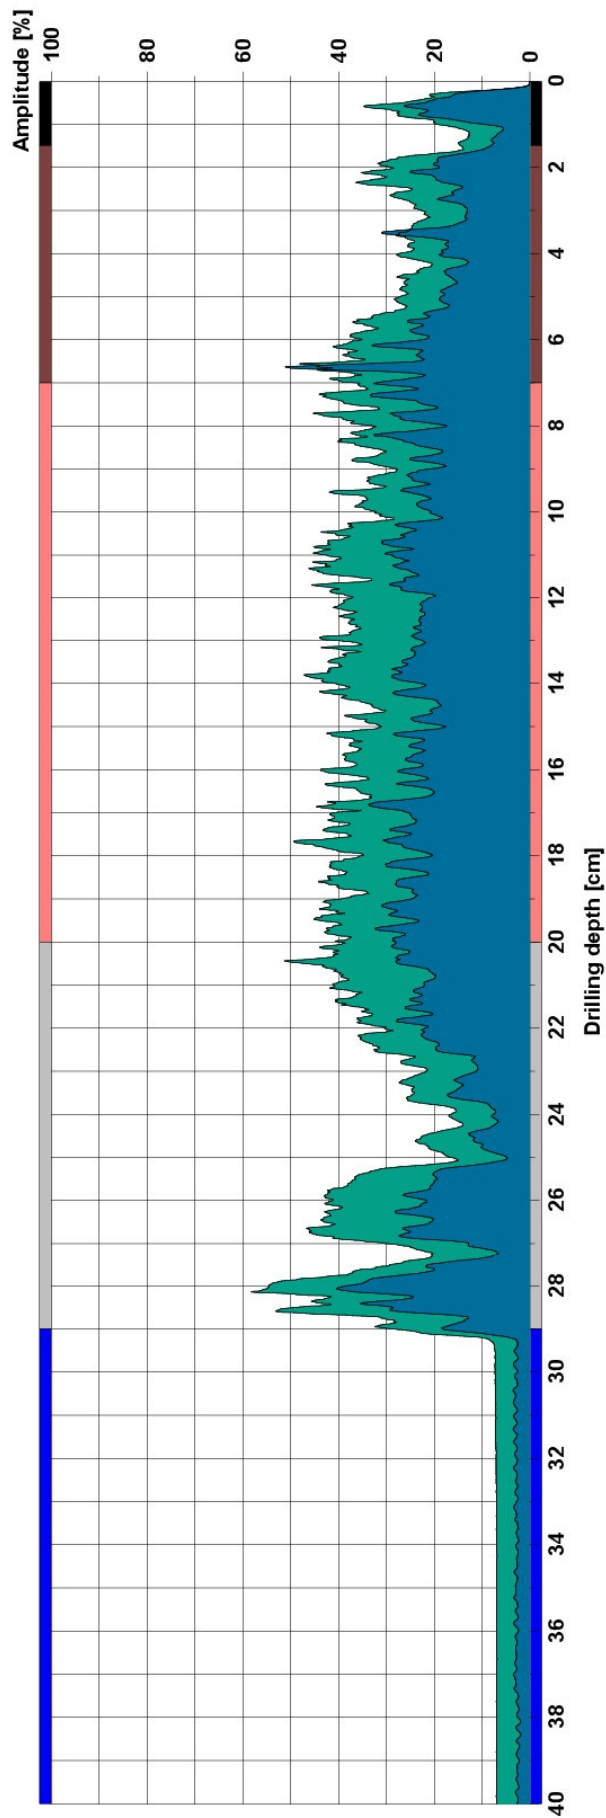
From 0,00 cm to 1,50 cm	: ECORCE
From 1,50 cm to 7,00 cm	: BOIS SAIN
From 7,00 cm to 20,00 cm	: DEBUT D'ALTERATION
From 20,00 cm to 29,00 cm	: BOIS TRES ALTERE
From 29,00 cm to 40,00 cm	: CAVITE

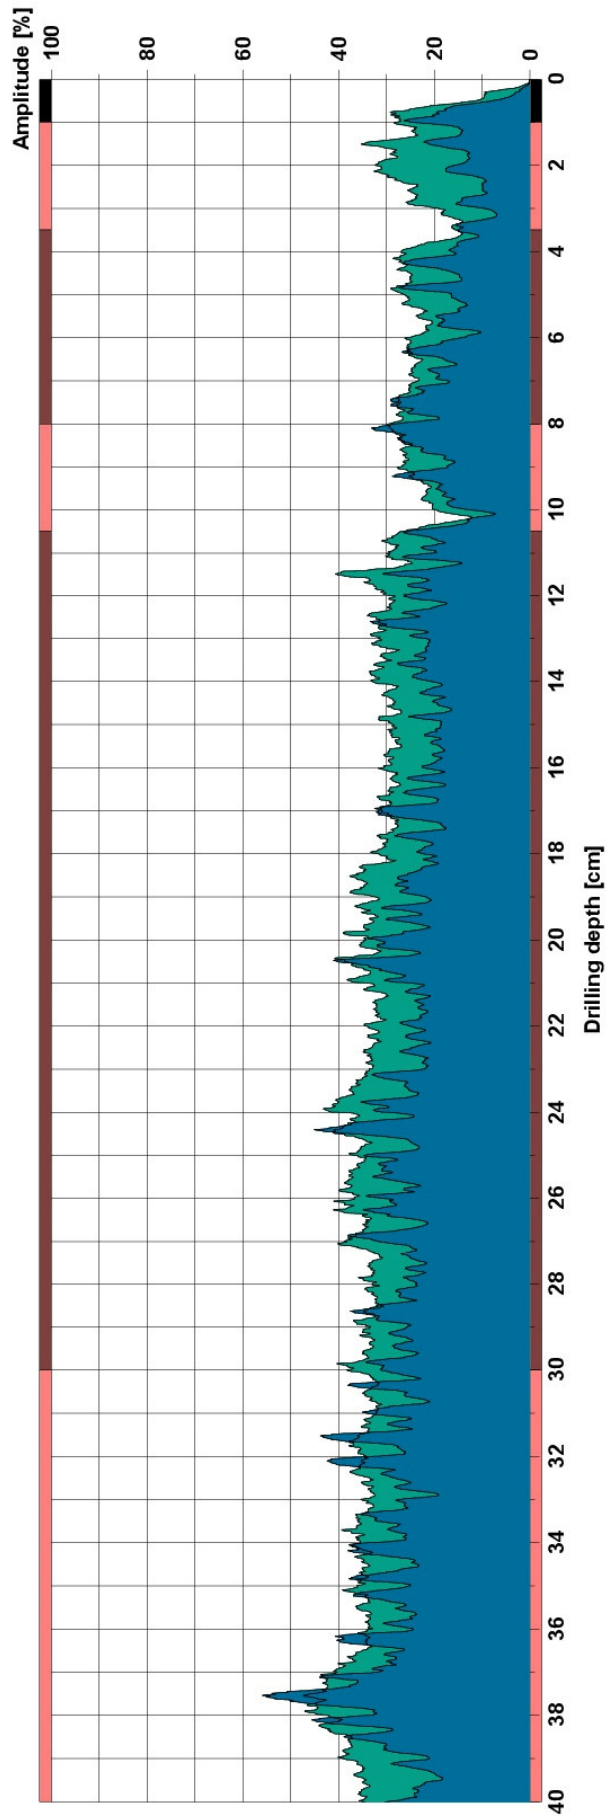
From 0,00 cm to 1,00 cm : ECORCE
 From 1,00 cm to 3,50 cm : DEBUT D'ALTERATION
 From 3,50 cm to 8,00 cm : BOIS SAIN
 From 8,00 cm to 10,50 cm : DEBUT D'ALTERATION
 From 10,50 cm to 30,00 cm : BOIS SAIN
 From 30,00 cm to 40,00 cm : DEBUT D'ALTERATION

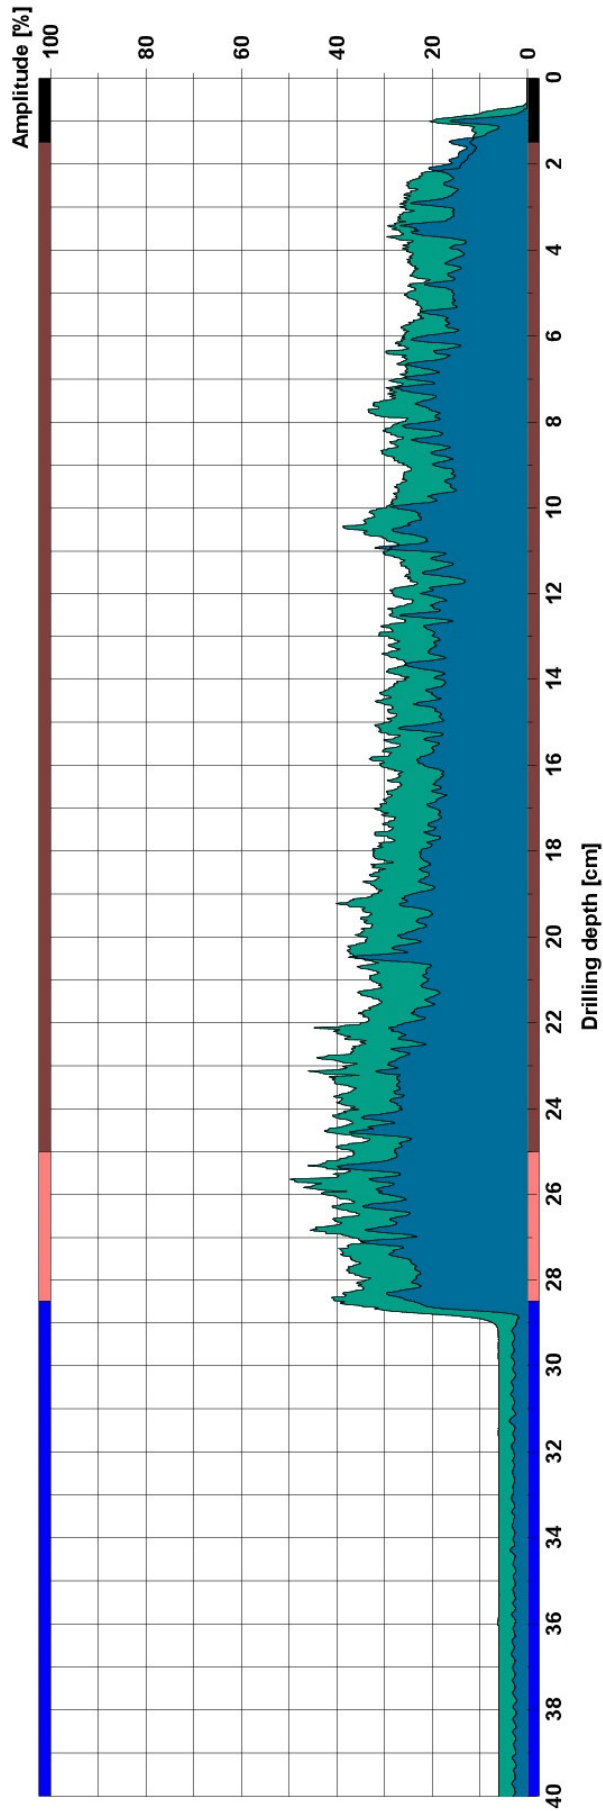
From 0,00 cm to 1,50 cm : ECORCE
 From 1,50 cm to 25,00 cm : BOIS SAIN
 From 25,00 cm to 28,50 cm : DEBUT D'ALTERATION
 From 28,50 cm to 40,00 cm : CAVITE

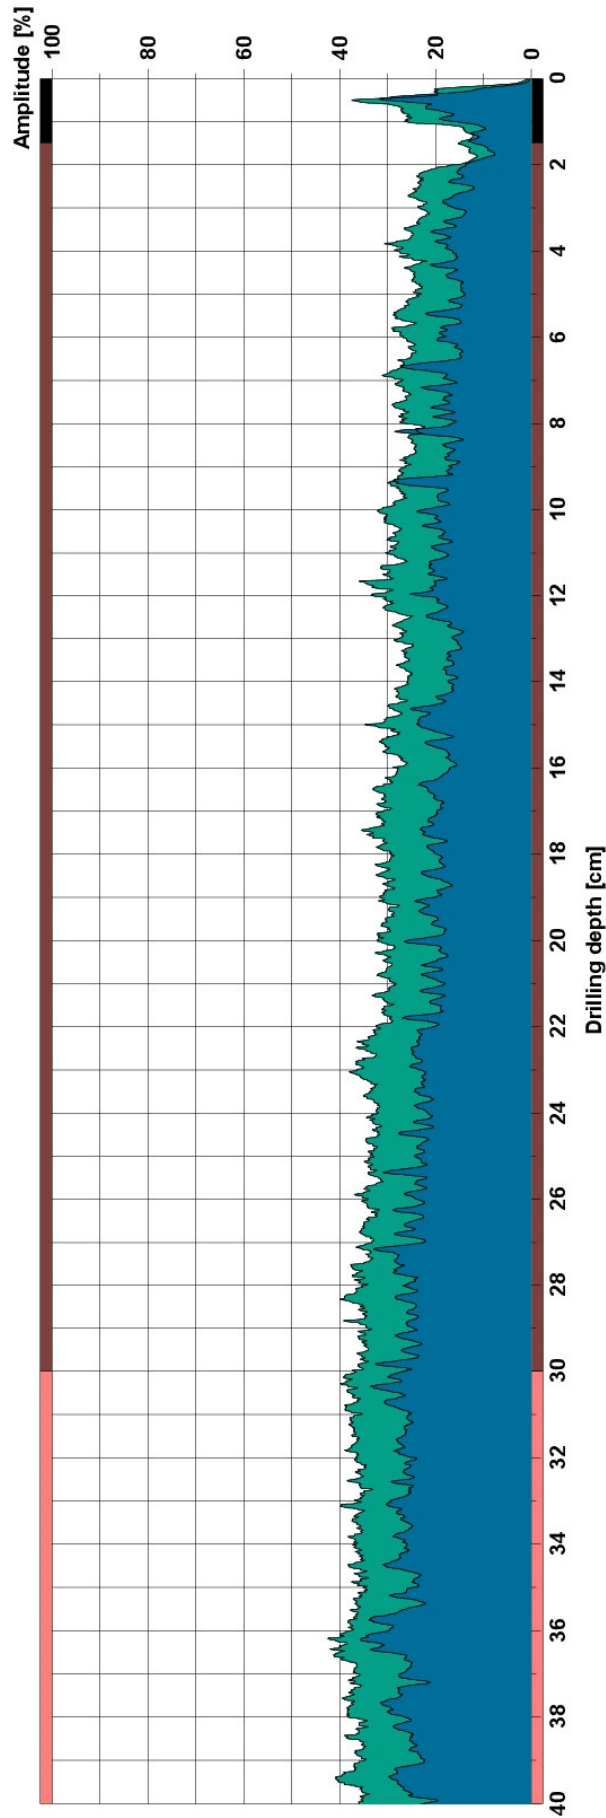
From 0,00 cm to 1,50 cm	: ECORCE
From 1,50 cm to 30,00 cm	: BOIS SAIN
From 30,00 cm to 40,00 cm	: DEBUT D'ALTERATION

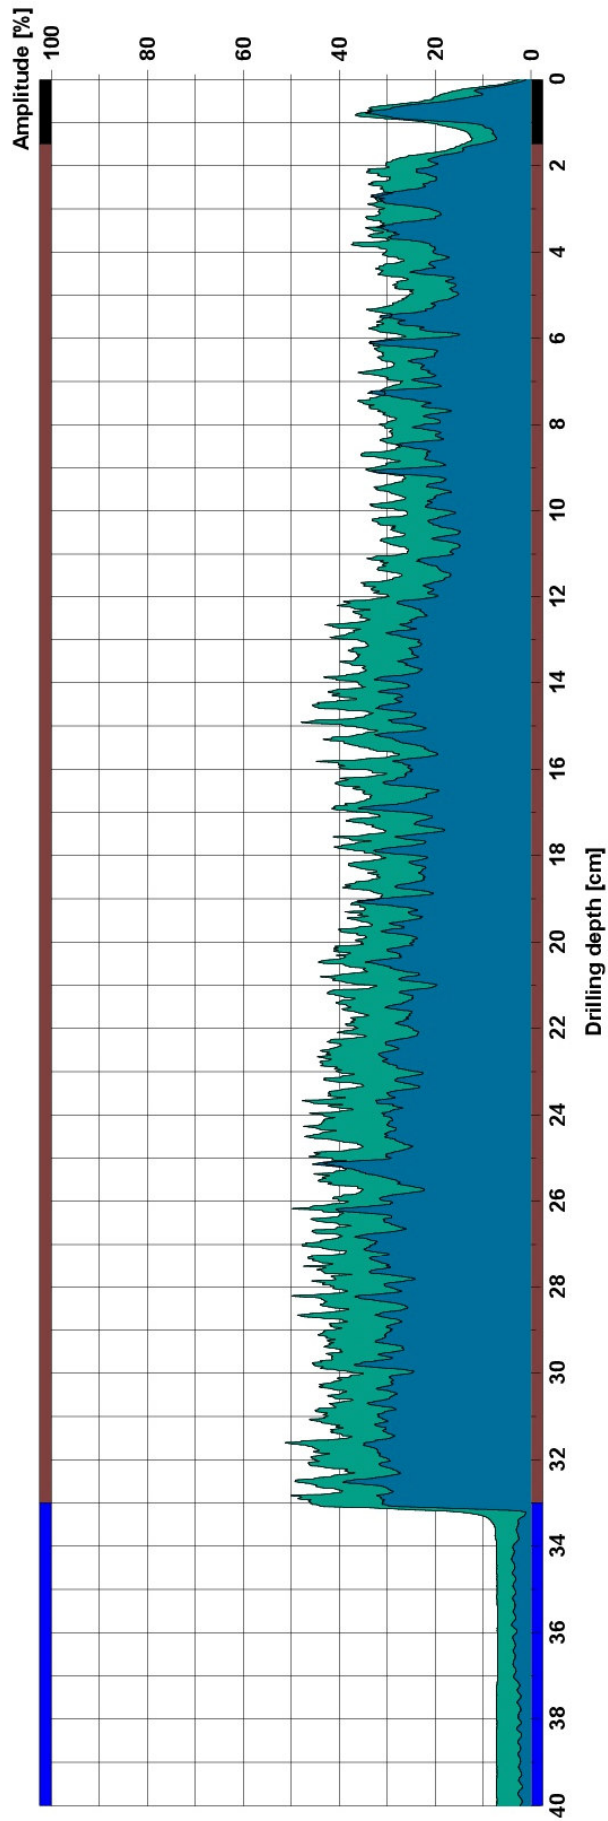
From	0,00 cm to	1,50 cm	: ECORCE
From	1,50 cm to	33,00 cm	: BOIS SAIN
From	33,00 cm to	40,00 cm	: CAVITE

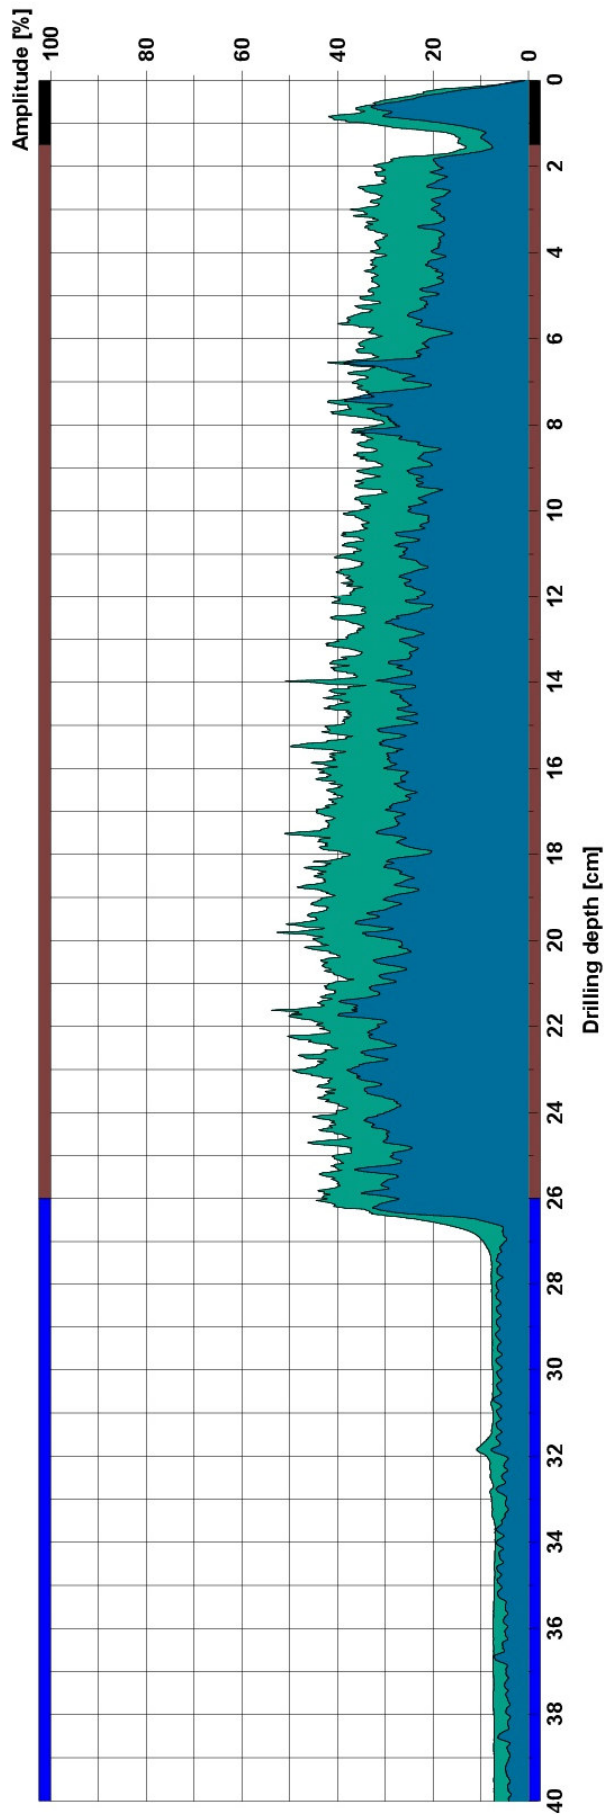
From 0,00 cm to 1,50 cm	: ECORCE
From 1,50 cm to 26,00 cm	: BOIS SAIN
From 26,00 cm to 40,00 cm	: CAVITE
