DIAGNOSTICS SANITAIRES ET DE TENUE
BIOMECHANIQUE APPROFONDIS

Avril
2022

Arbres de l'Allée des Tilleuls et du cimetière

25300 ARCON

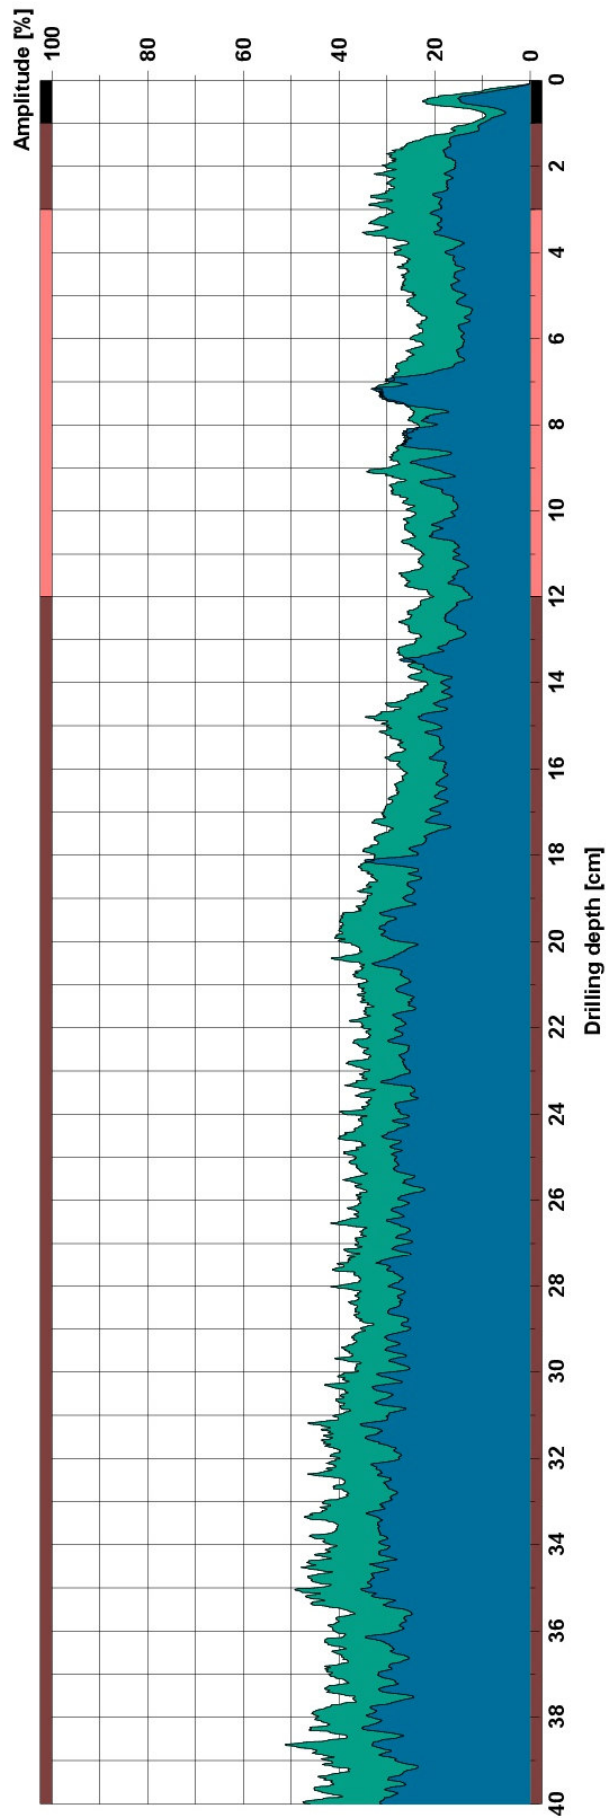
From 0,00 cm to 1,00 cm	: ECORCE
From 1,00 cm to 3,00 cm	: BOIS SAIN
From 3,00 cm to 12,00 cm	: DEBUT D'ALTERATION
From 12,00 cm to 40,00 cm	: BOIS SAIN

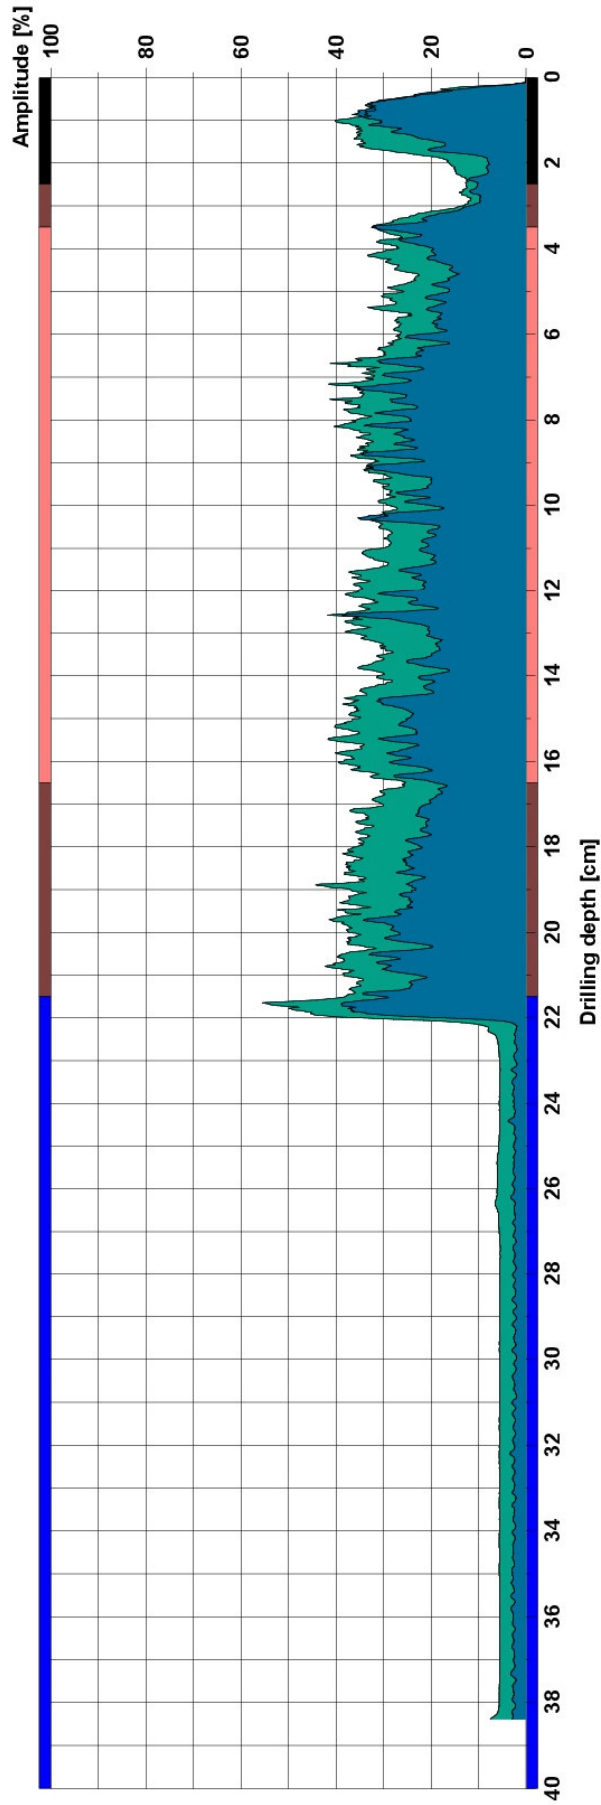
From 0,00 cm to 2,50 cm	: ECORCE
From 2,50 cm to 3,50 cm	: BOIS SAIN
From 3,50 cm to 16,50 cm	: DEBUT D'ALTERATION
From 16,50 cm to 21,50 cm	: BOIS SAIN
From 21,50 cm to 40,00 cm	: CAVITE

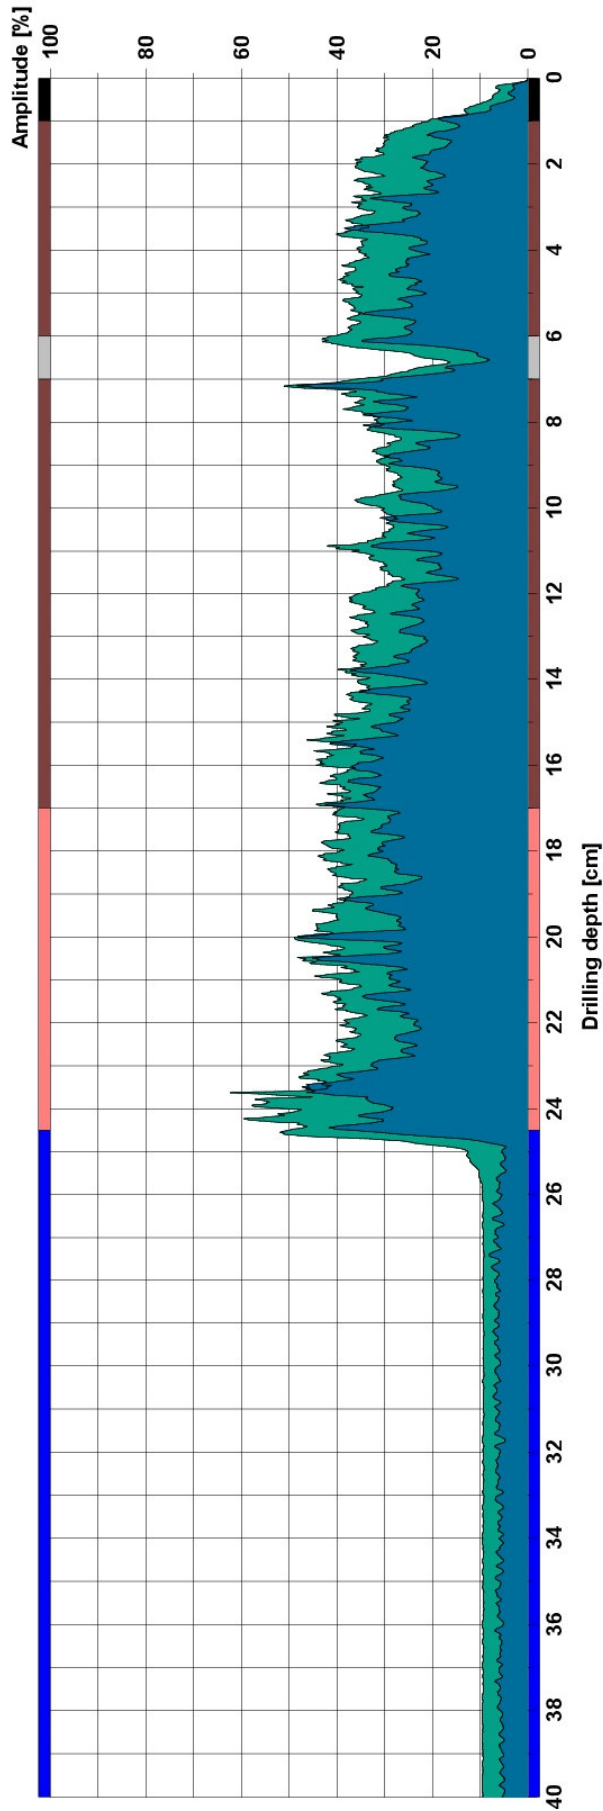
From 0,00 cm to 1,00 cm	: ECORCE
From 1,00 cm to 6,00 cm	: BOIS SAIN
From 6,00 cm to 7,00 cm	: BOIS TRES ALTERE
From 7,00 cm to 17,00 cm	: BOIS SAIN
From 17,00 cm to 24,50 cm	: DEBUT D'ALTERATION
From 24,50 cm to 40,00 cm	: CAVITE

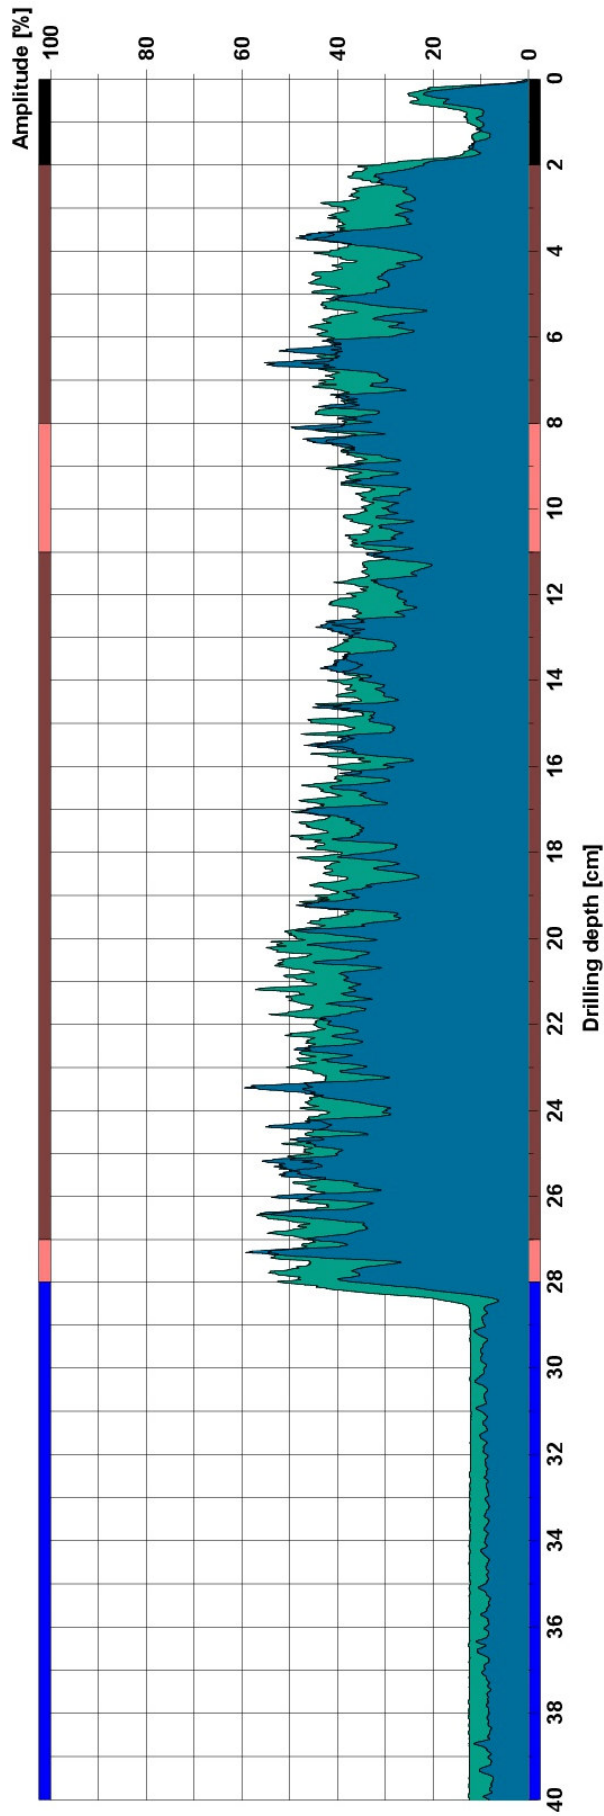
From	0,00 cm to	2,00 cm	: ECORCE
From	2,00 cm to	8,00 cm	: BOIS SAIN
From	8,00 cm to	11,00 cm	: DEBUT D'ALTERATION
From	11,00 cm to	27,00 cm	: BOIS SAIN
From	27,00 cm to	28,00 cm	: DEBUT D'ALTERATION
From	28,00 cm to	40,00 cm	: CAVITE

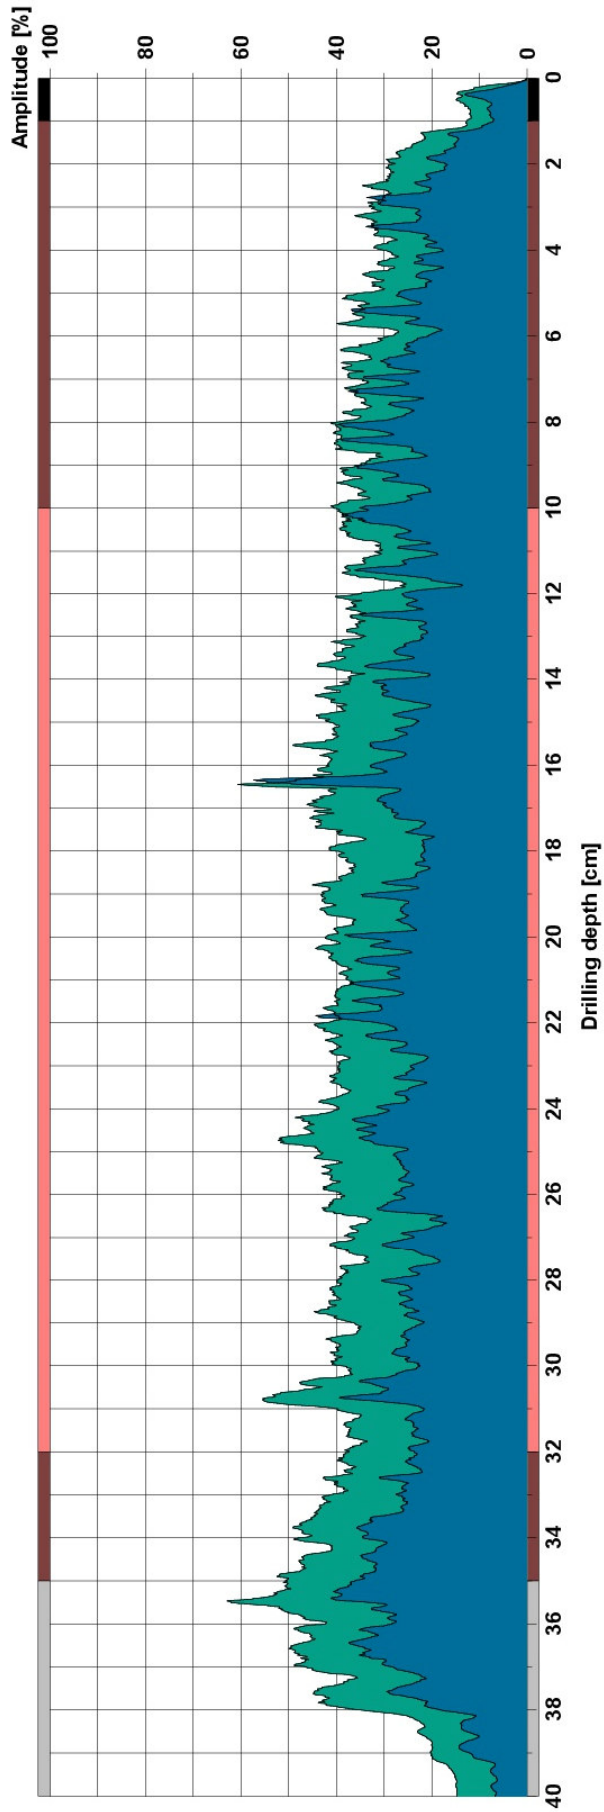
From 0,00 cm to 1,00 cm	: ECORCE
From 1,00 cm to 10,00 cm	: BOIS SAIN
From 10,00 cm to 32,00 cm	: DEBUT D'ALTERATION
From 32,00 cm to 35,00 cm	: BOIS SAIN
From 35,00 cm to 40,00 cm	: BOIS TRES ALTERE

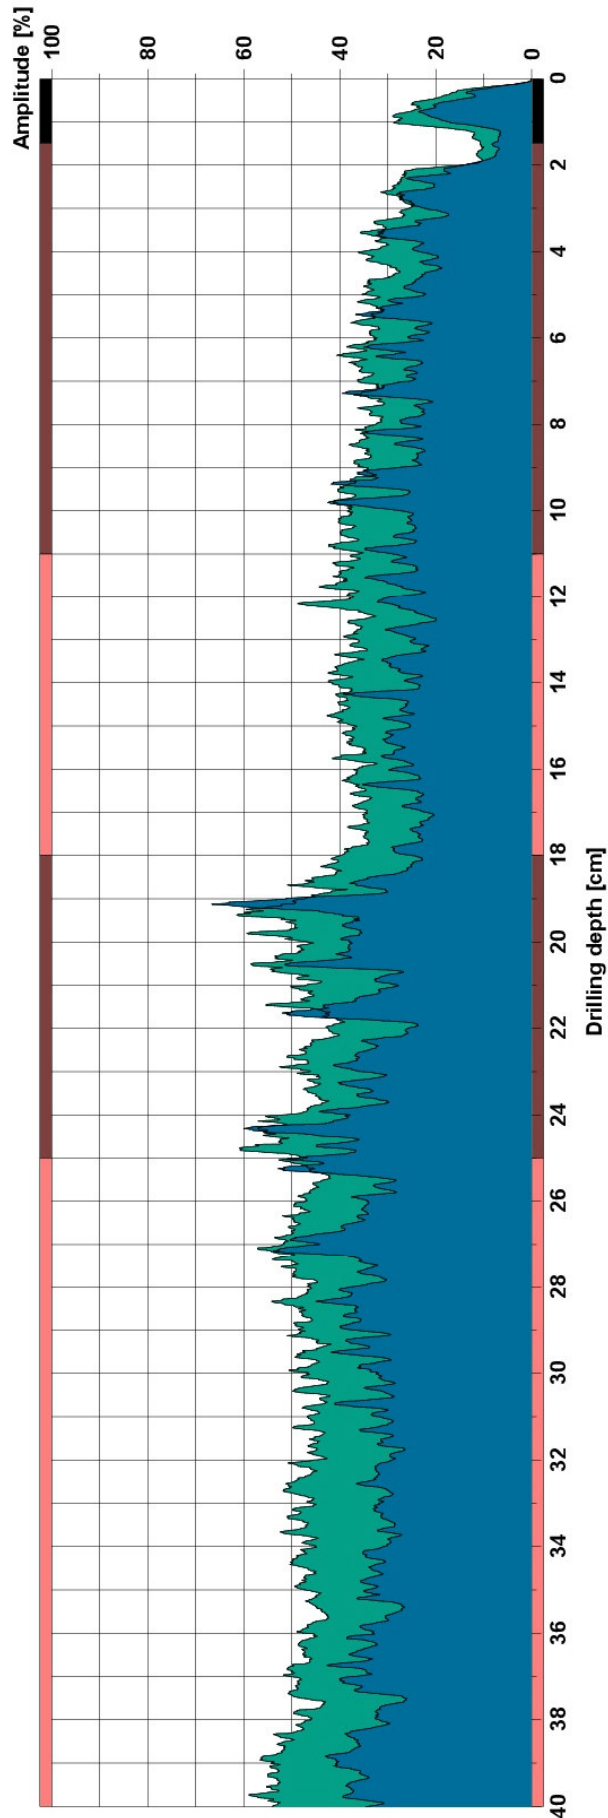
From 0,00 cm to 1,50 cm	: ECORCE
From 1,50 cm to 11,00 cm	: BOIS SAIN
From 11,00 cm to 18,00 cm	: DEBUT D'ALTERATION
From 18,00 cm to 25,00 cm	: BOIS SAIN
From 25,00 cm to 40,00 cm	: DEBUT D'ALTERATION

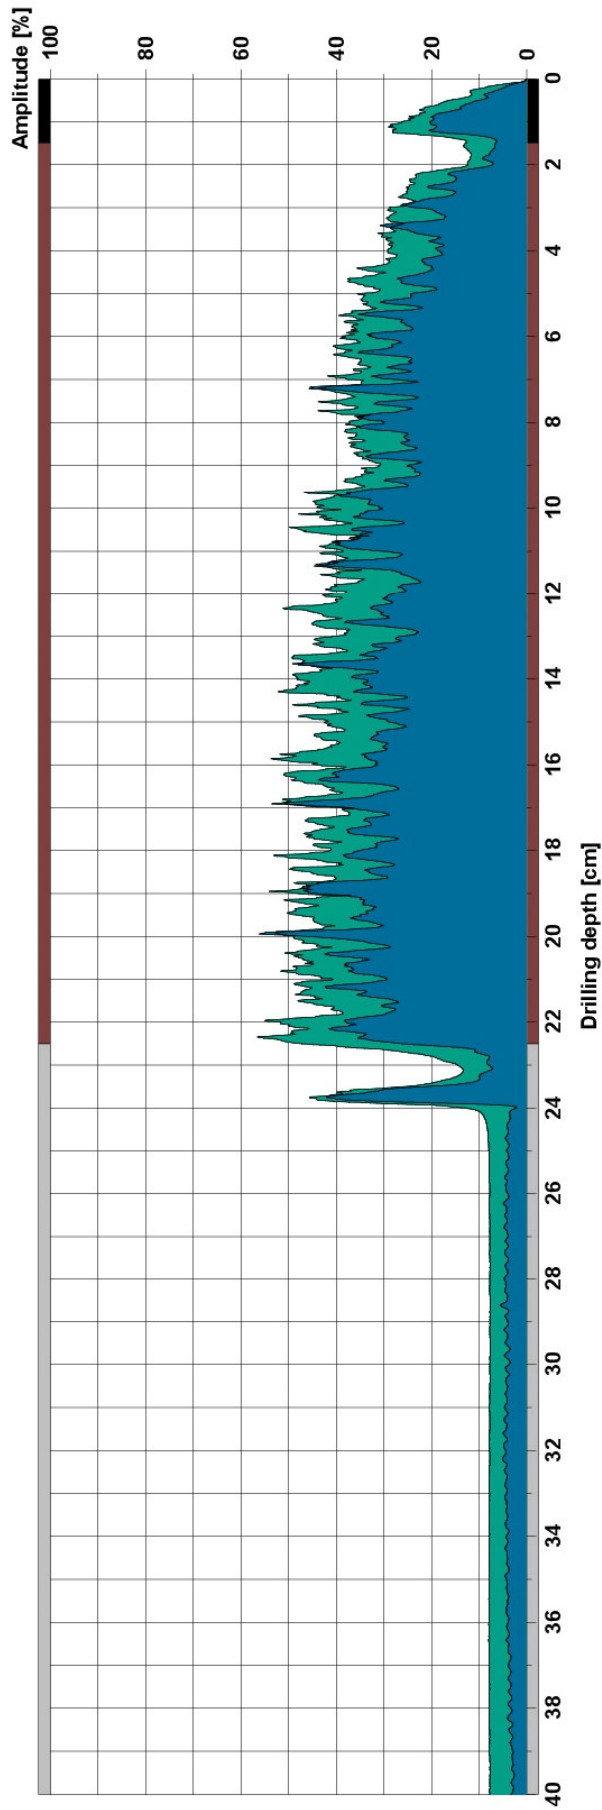
- From 0,00 cm to 1,50 cm : ECORCE
- From 1,50 cm to 22,50 cm : BOIS SAIN
- From 22,50 cm to 40,00 cm : BOIS TRES ALTERE

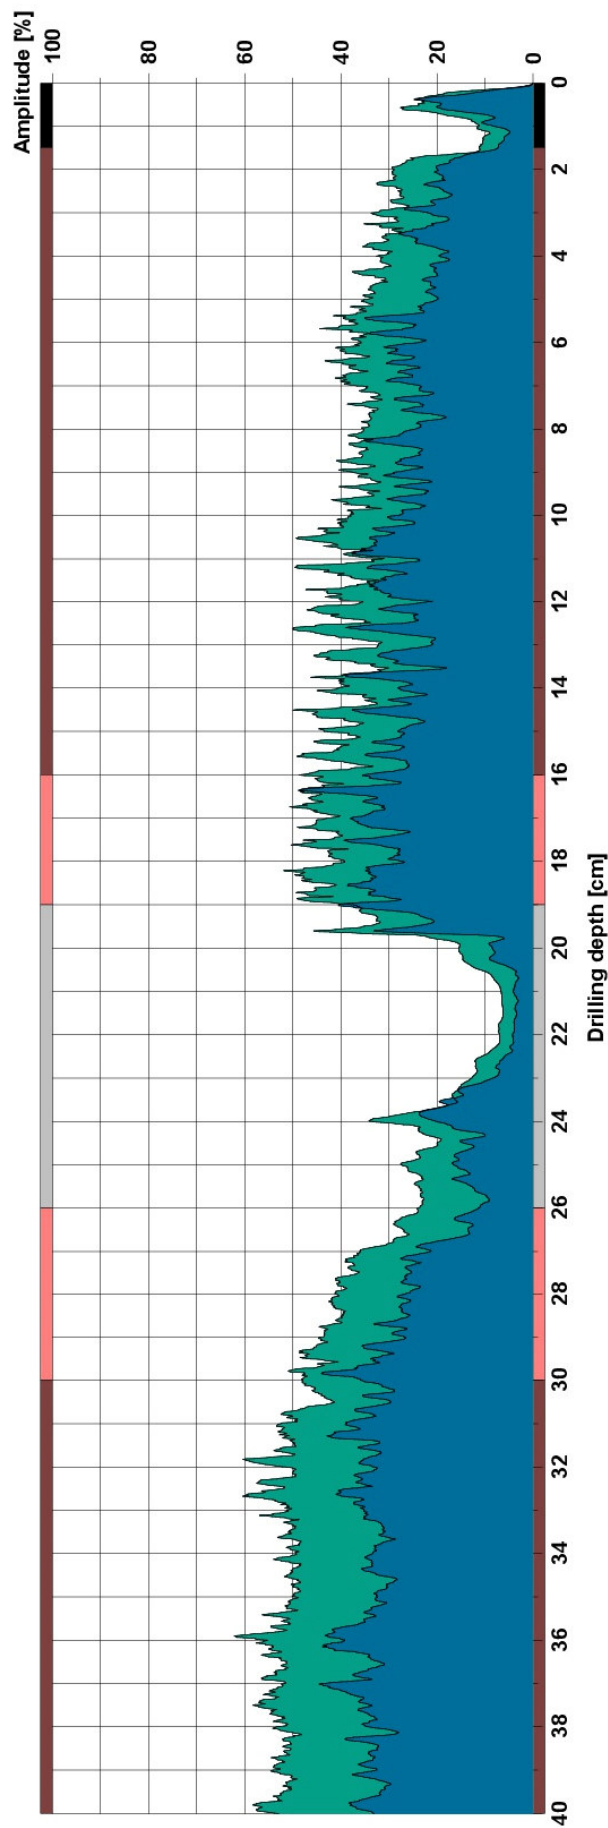
Measurement no.:	23	Speed	: 1500 r/min	Diameter:	
ID number	: ARCON CIMETIERE 1	Needle state:	---	Level	:
Drilling depth	: 50,44 cm	Tilt	: 0°	Direction:	
Date	: 22.03.2022	Offset	: 92 / 240	Species	:
Time	: 14:16:15	Avg. curve	: off / off	Location:	
Feed	: 150 cm/min	Name	:

From 0,00 cm to 1,50 cm	: ECORCE
From 1,50 cm to 16,00 cm	: BOIS SAIN
From 16,00 cm to 19,00 cm	: DEBUT D'ALTERATION
From 19,00 cm to 26,00 cm	: BOIS TRES ALTERE
From 26,00 cm to 30,00 cm	: DEBUT D'ALTERATION
From 30,00 cm to 40,00 cm	: BOIS SAIN

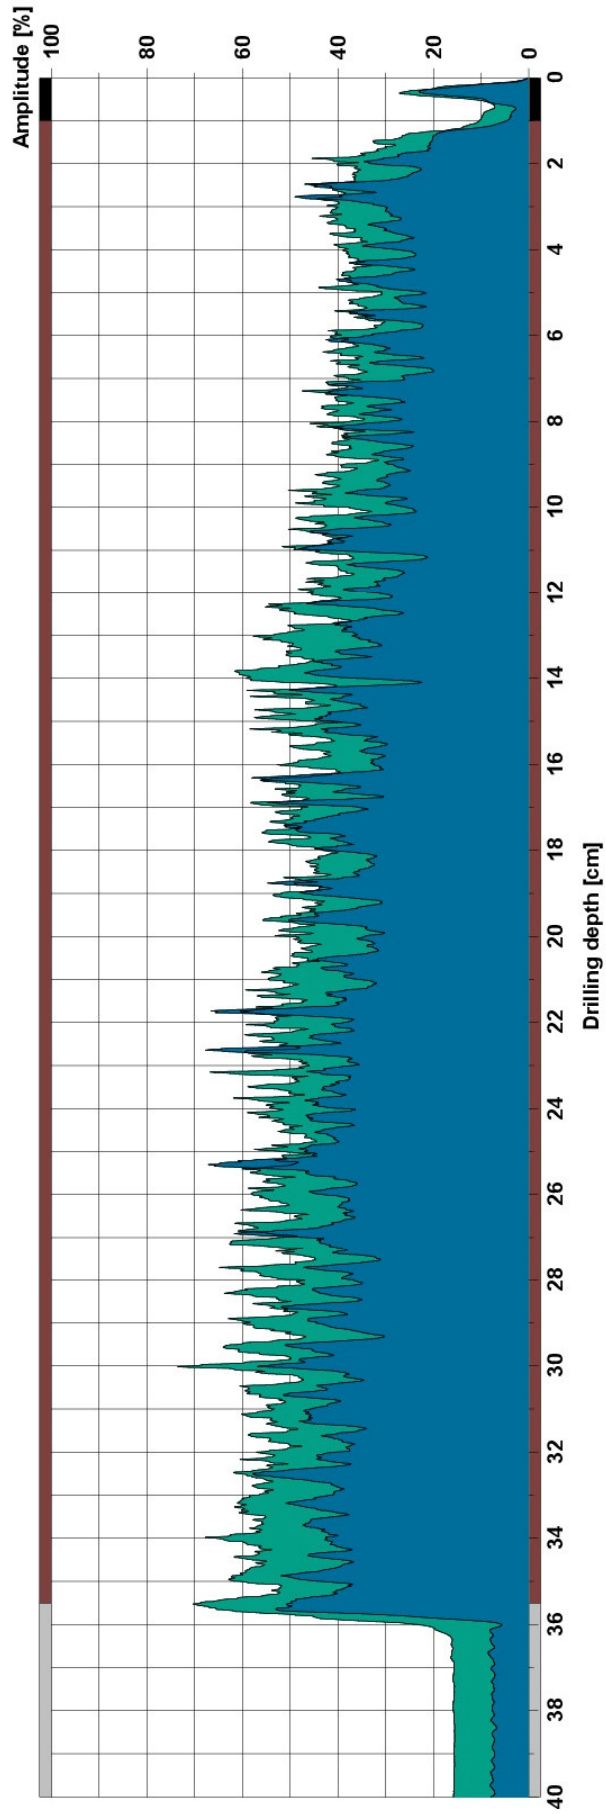
Measurement no.:	24	Speed	: 1500 r/min	Diameter:	
ID number	: ARCON CIMETIERE 2	Needle state:	---	Level	:
Drilling depth	: 45,99 cm	Tilt	: 0°	Direction:	
Date	: 22.03.2022	Offset	: 94 / 237	Species	:
Time	: 14:22:42	Avg. curve	: off / off	Location:	
Feed	: 150 cm/min	Name	:

From	0,00 cm to	1,00 cm	: ECORCE
From	1,00 cm to	35,50 cm	: BOIS SAIN
From	35,50 cm to	40,00 cm	: BOIS TRES ALTERE

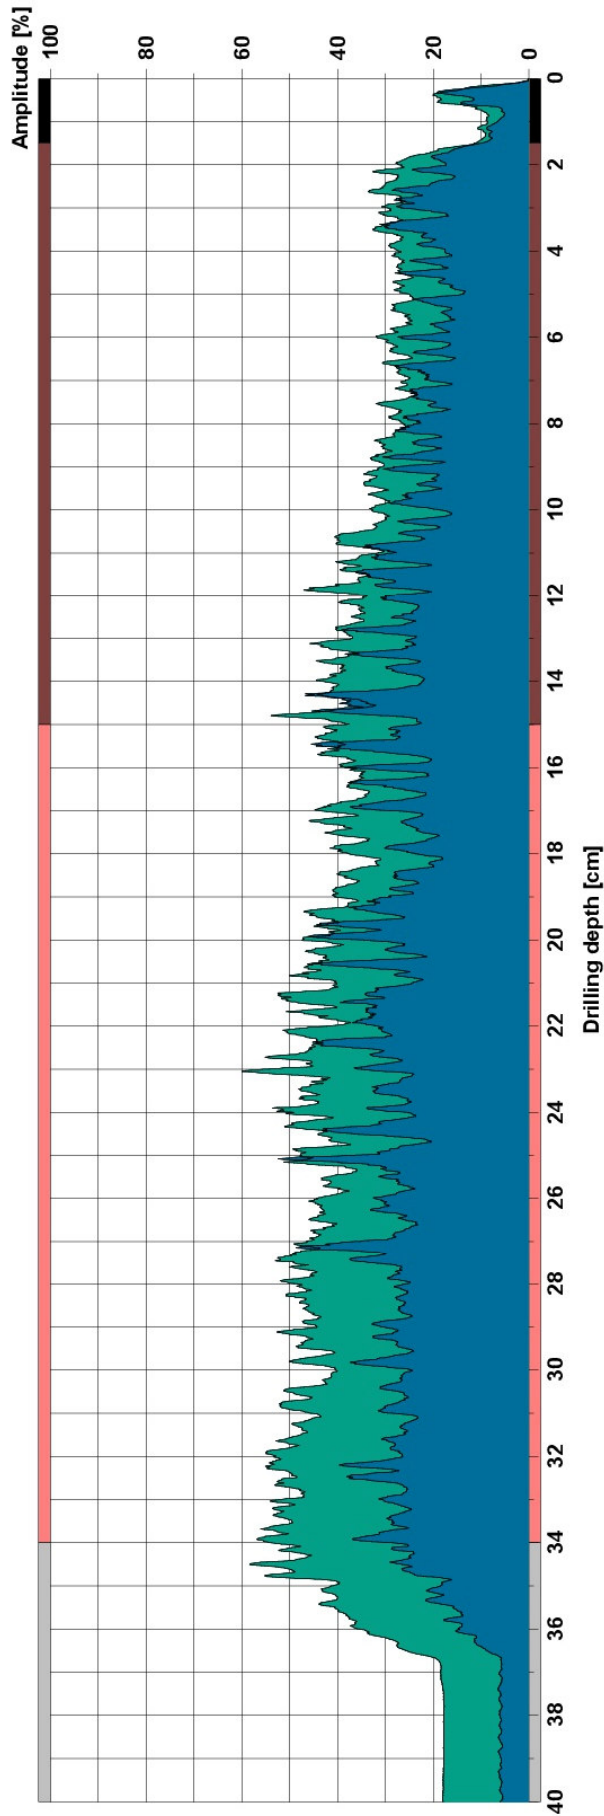
Measurement no.:	25	Speed	: 1500 r/min	Diameter:	
ID number	: ARCON CIMETIERE 2	Needle state:	---	Level	:
Drilling depth	: 47,59 cm	Tilt	: +2°	Direction:	
Date	: 22.03.2022	Offset	: 80 / 240	Species	:
Time	: 14:25:45	Avg. curve	: off / off	Location:	
Feed	: 100 cm/min	Name	:

From	0,00 cm to	1,50 cm	: ECORCE
From	1,50 cm to	15,00 cm	: BOIS SAIN
From	15,00 cm to	34,00 cm	: DEBUT D'ALTERATION
From	34,00 cm to	40,00 cm	: BOIS TRES ALTERE

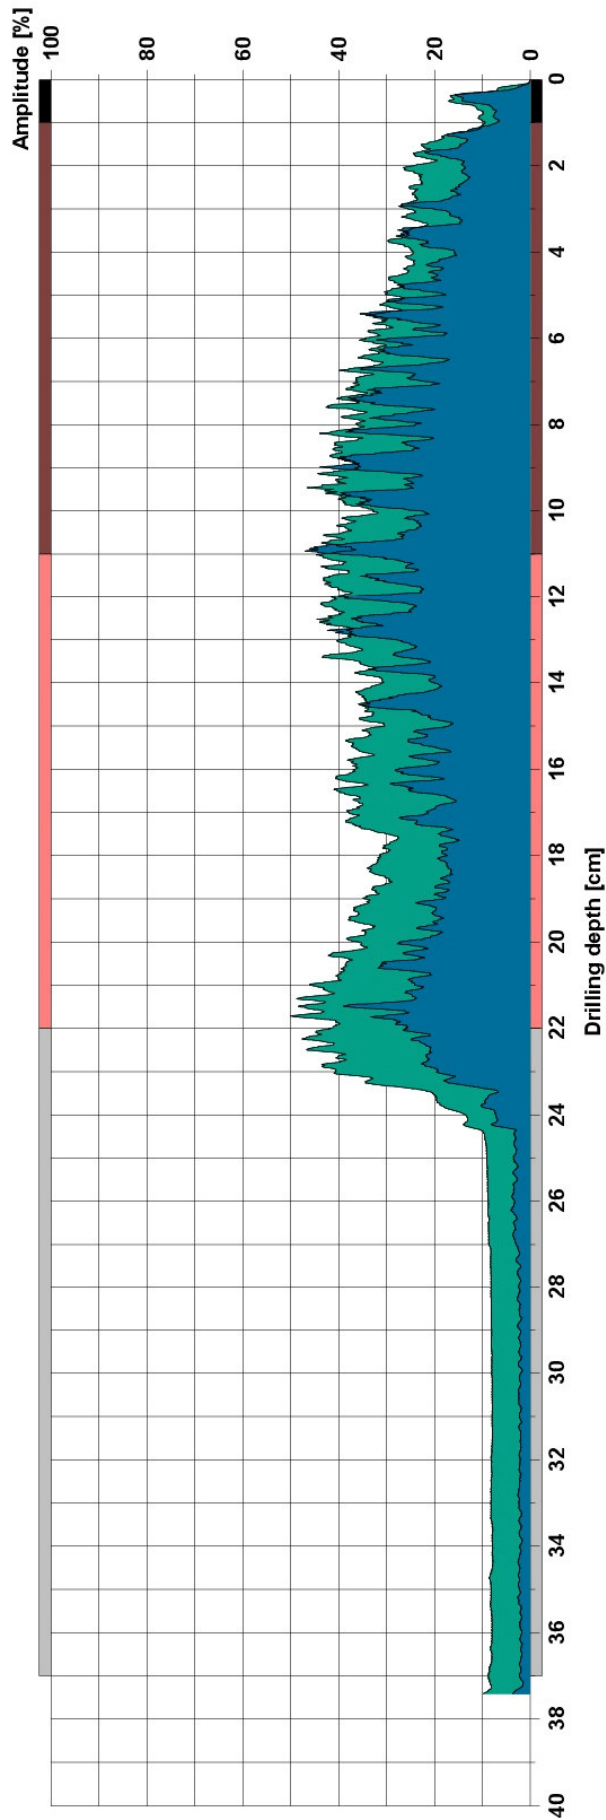
Measurement no.:	26	Speed	: 1500 r/min	Diameter:	
ID number	: ARCON CIMETIERE 2	Needle state:	---	Level	:
Drilling depth	: 37,41 cm	Tilt	: 0°	Direction:	
Date	: 22.03.2022	Offset	: 78 / 236	Species	:
Time	: 14:27:27	Avg. curve	: off / off	Location:	
Feed	: 100 cm/min	Name	:

From	0,00 cm to	1,00 cm	: ECORCE
From	1,00 cm to	11,00 cm	: BOIS SAIN
From	11,00 cm to	22,00 cm	: DEBUT D'ALTERATION
From	22,00 cm to	37,00 cm	: BOIS TRES ALTERE

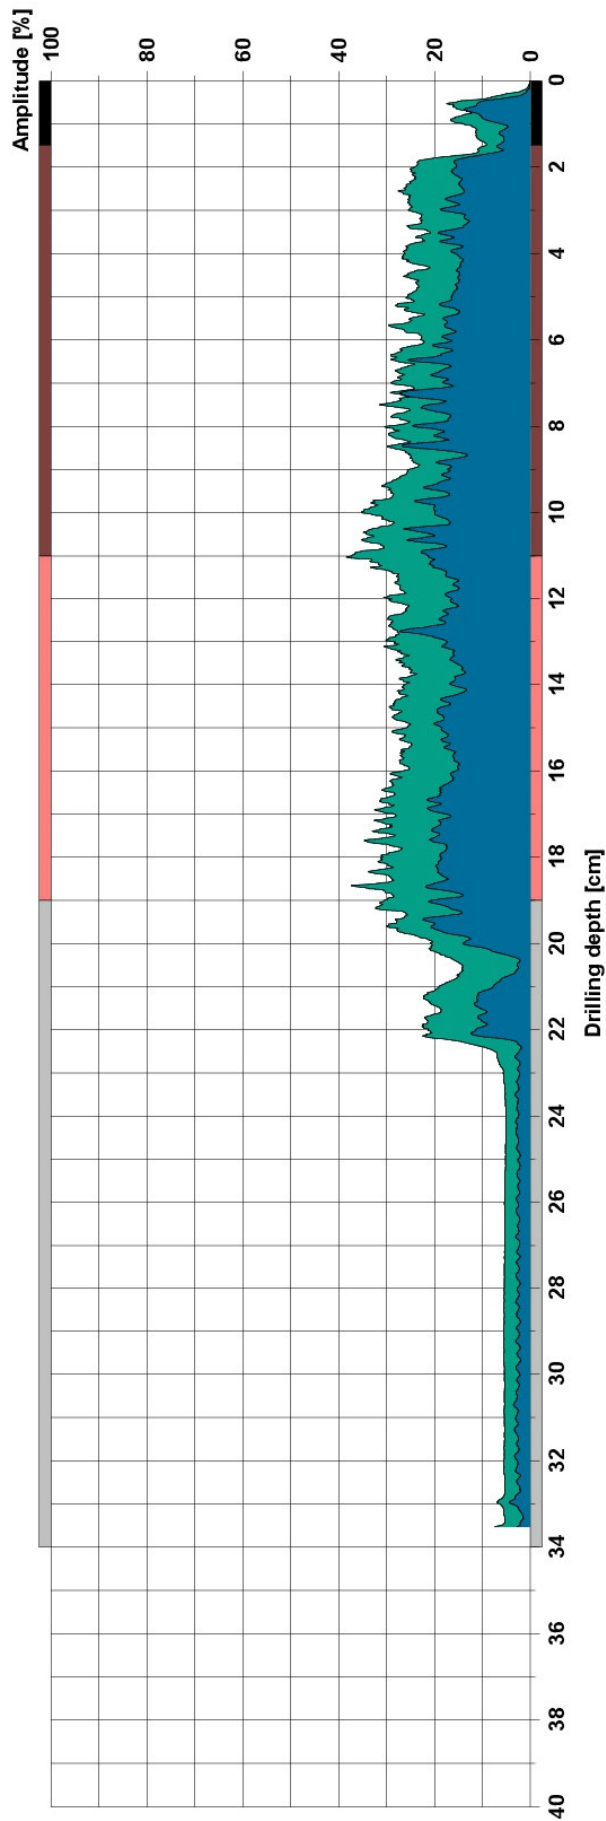
Measurement no.:	27	Speed	: 2000 r/min	Diameter:	
ID number	: ARCON CIMETIERE 5	Needle state:	---	Level	:
Drilling depth	: 33,53 cm	Tilt	: 0°	Direction:	
Date	: 22.03.2022	Offset	: 99 / 246	Species	:
Time	: 14:37:28	Avg. curve	: off / off	Location:	
Feed	: 200 cm/min	Name	:

From 0,00 cm to 1,50 cm	: ECORCE
From 1,50 cm to 11,00 cm	: BOIS SAIN
From 11,00 cm to 19,00 cm	: DEBUT D'ALTERATION
From 19,00 cm to 34,00 cm	: BOIS TRES ALTERE
